## Dorferneuerungsplanung Frankfurt (Oder) Ortsteil Lichtenberg

**Erkner, Juli 1998**

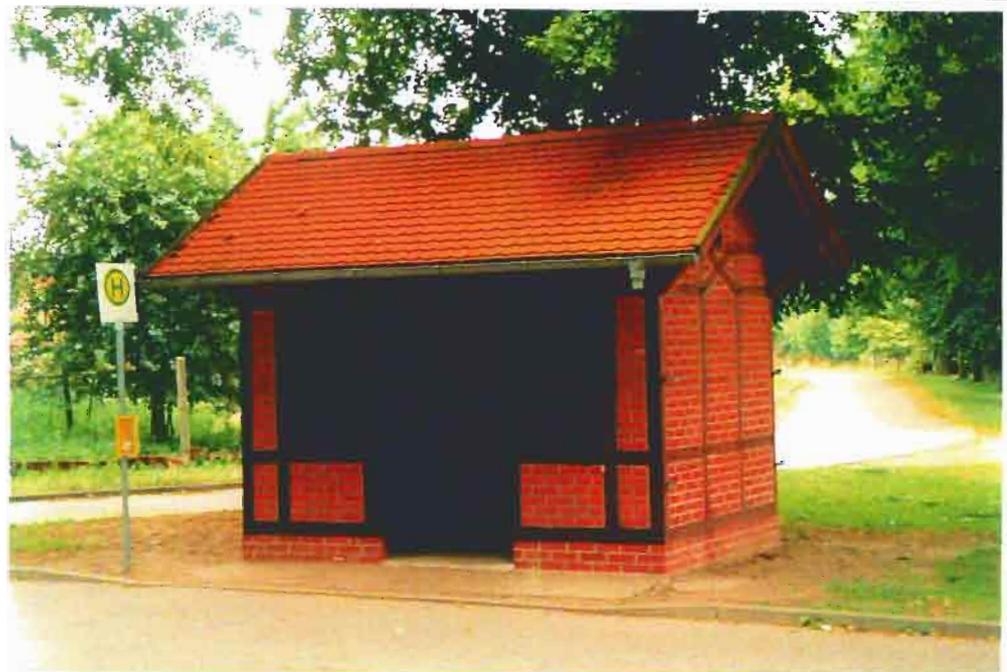
Bild 4 - ein solches Wartehäuschen wird für die Ostseite der Teichstraße empfohlen. Wichtig sind die Ausfachungen aus Backstein und die Biberschwanzdeckung.

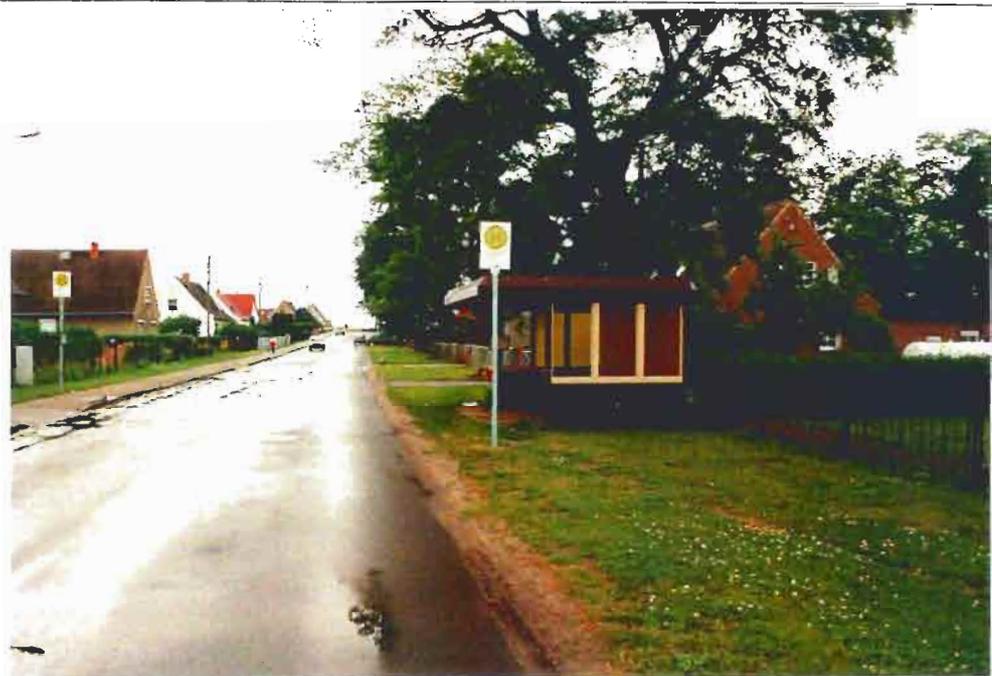
Bild 5 -  
das Warte-  
häuschen in der  
Rosengartener  
Straße wirkt  
eher städtisch  
und sollte nach  
Möglichkeit  
ausgetauscht  
werden.

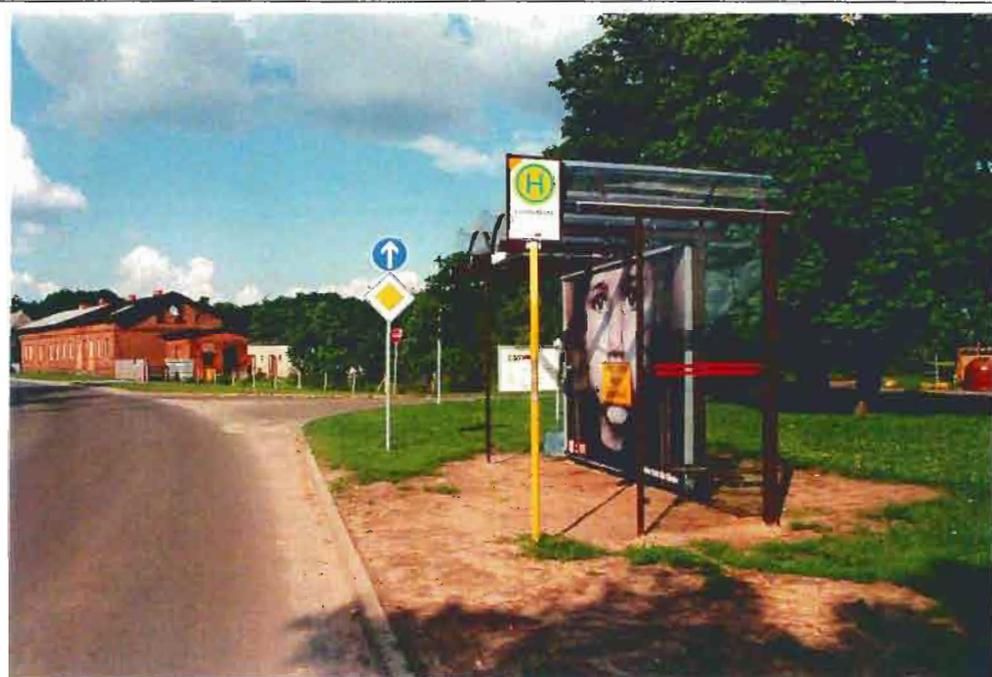
Bild 6 -  
das neue  
Warthaus am  
Rondell  
Nordstraße ist  
modern  
gehalten und an  
dieser Stelle  
akzeptabel.

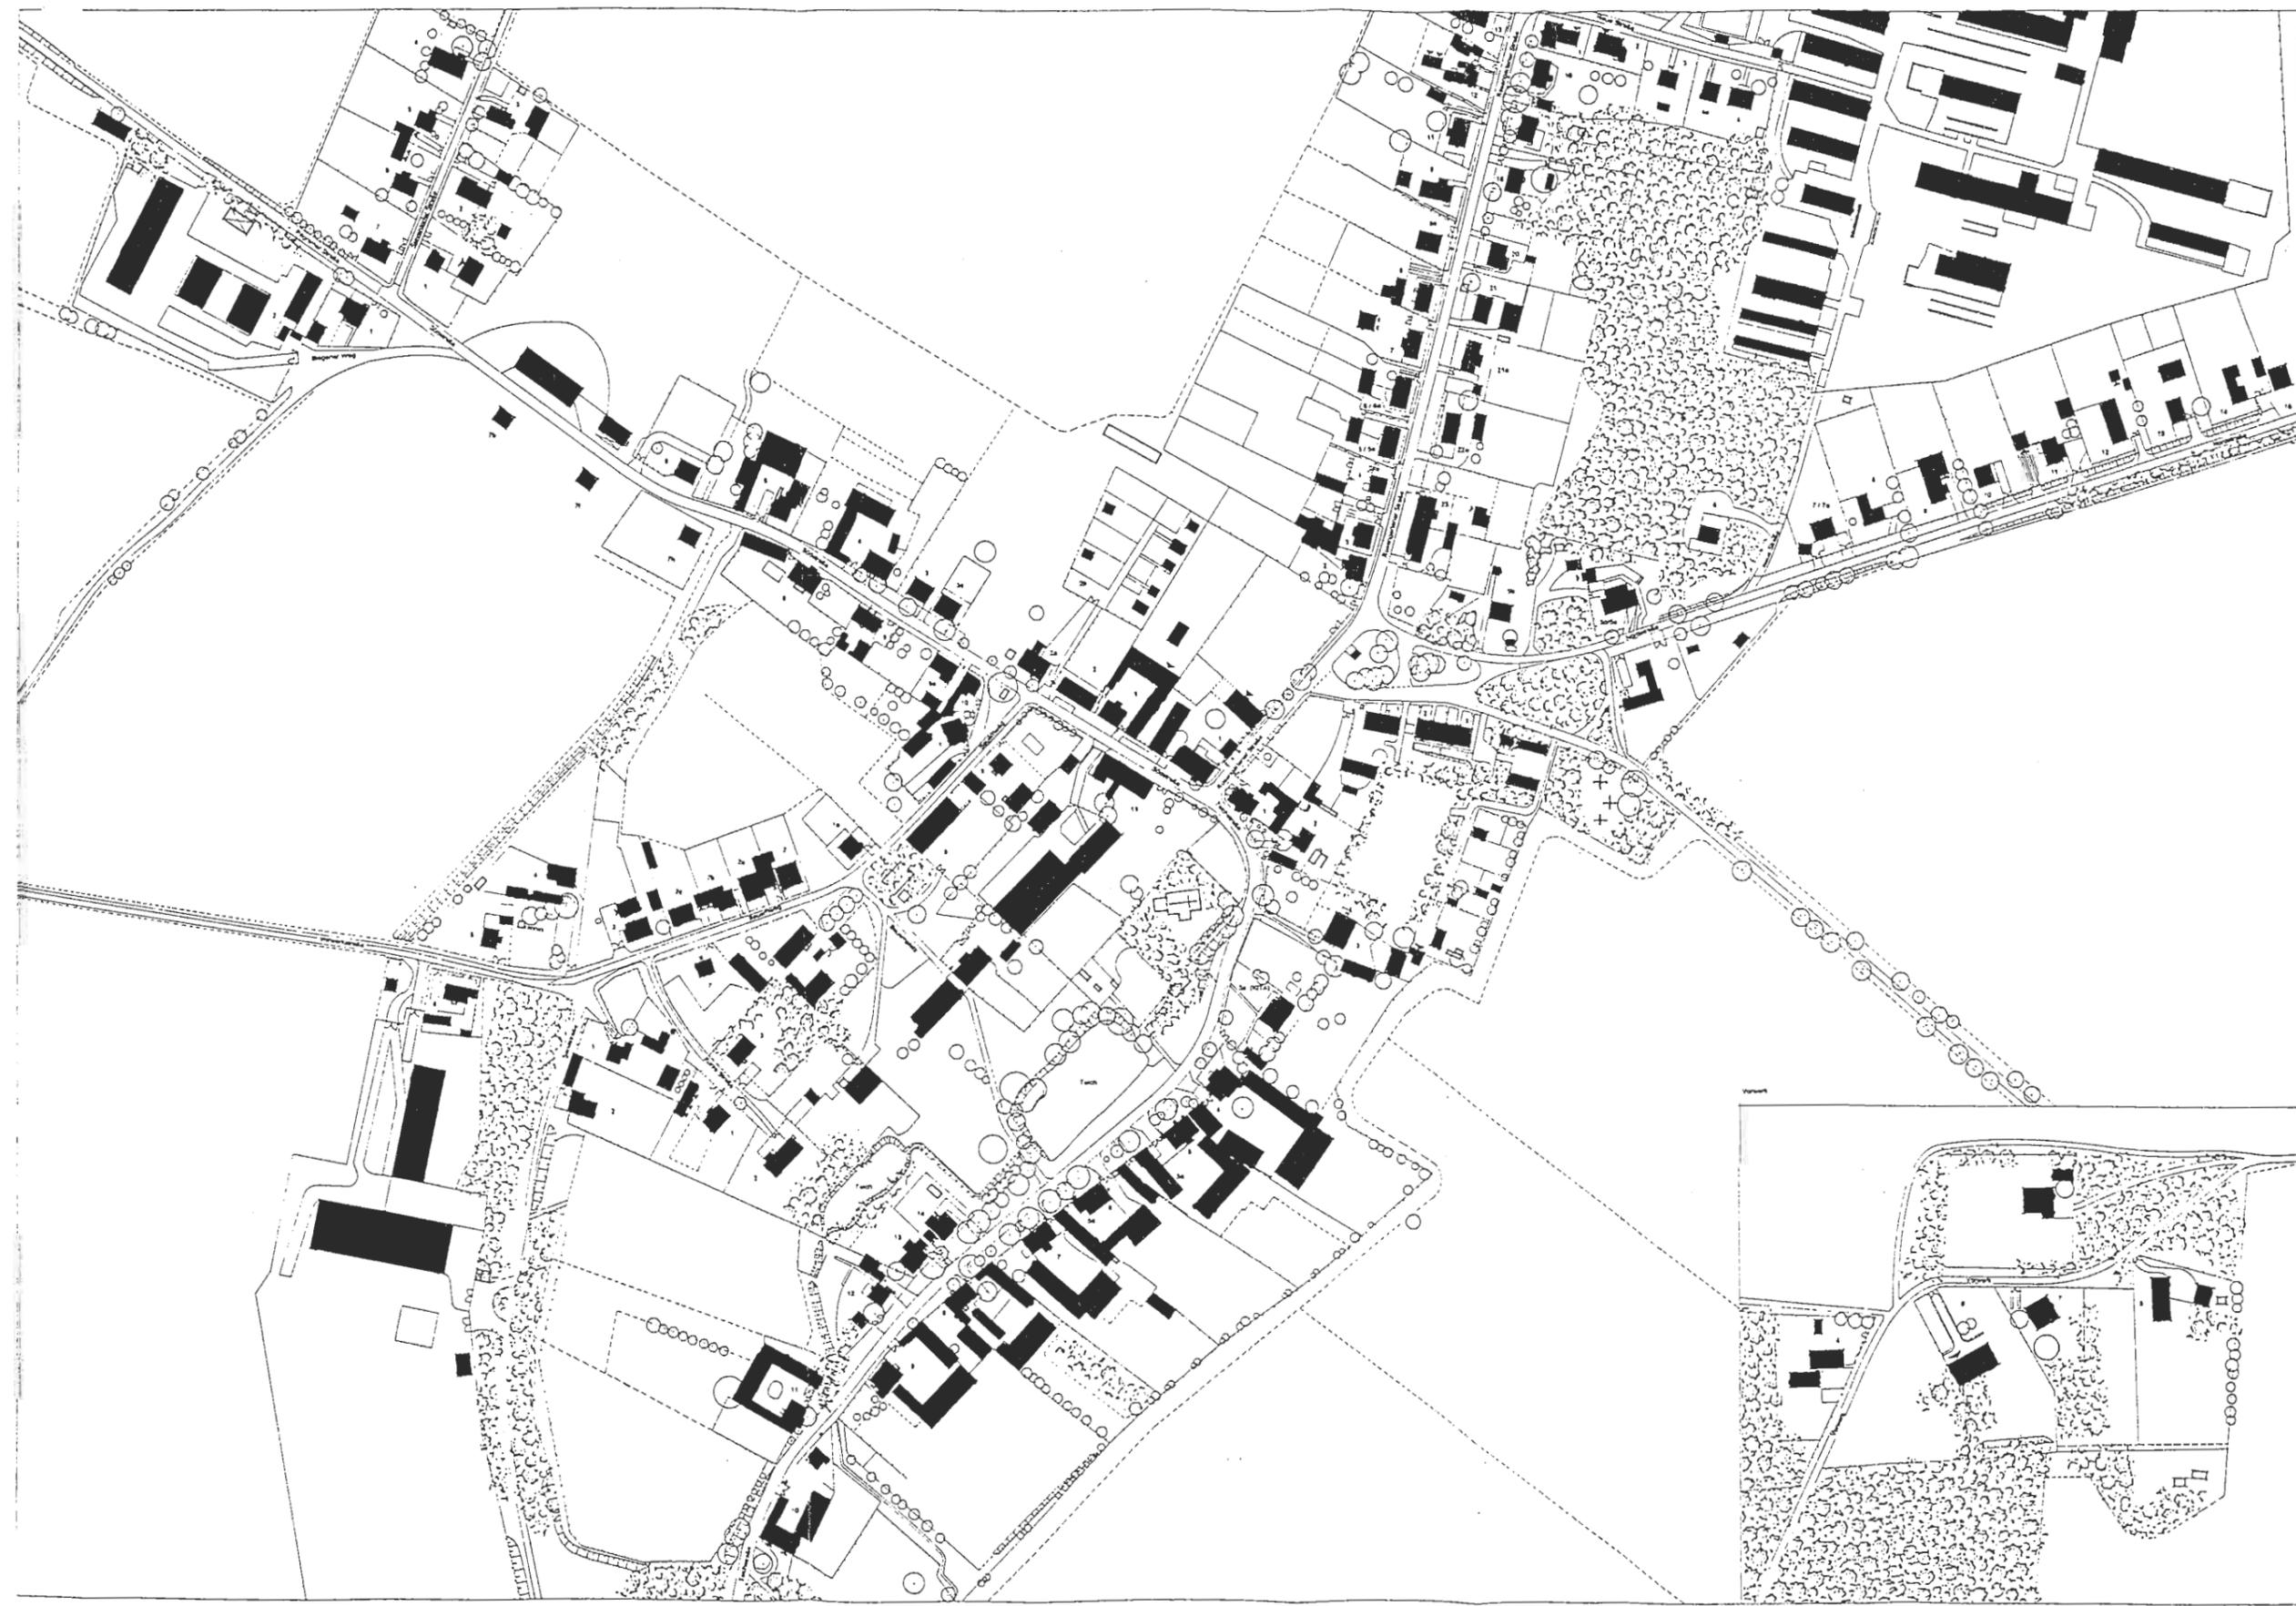
TITEL  
Schwarzplan

Entlang der Südstraße ertreckt sich noch die historische Ortslage. Sie wird eindeutig abgegrenzt von dem Stallgebäude Südstraße 8. Der dort gegenüberliegende Hof Südstraße 5 ist bereits erst in den zwanziger Jahren angelegt worden. An der Kreuzung Südstraße und Bauernweg wird durch die Gebäude Südstraße 10 und Bauernweg 1 eine platzartige Situation gebildet. Außerdem existieren in Lichtenberg am Bauernplatz und am Rondell Nordstraße zwei weitere derartige Situationen.

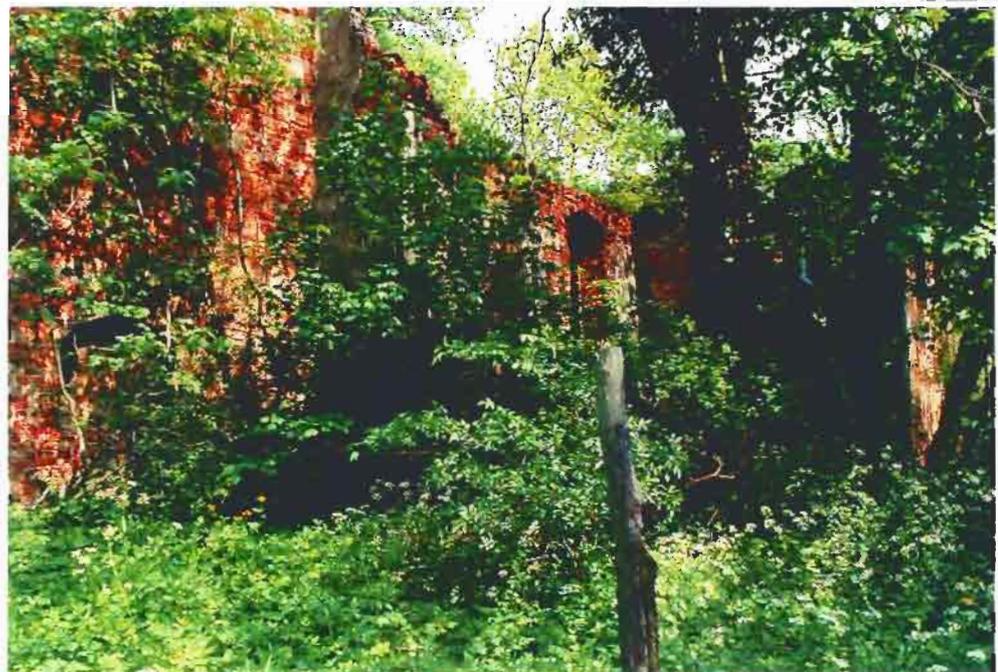
Bild 12 -  
Das Umfeld der  
Kirch-ruine  
macht einen  
verwilderten  
Eindruck.

Kirchruine und das Kriegerdenkmal ist komplett verwildert.	ten/ pflegen. Die Wiederherstellung der sogenannten Kirchhofspforte wäre ein äußerst attraktives Detail im Ortsbild von Lichtenberg.
Ortsstruktur	<b>fehlende Raumkanten</b> An den Stellen, die in der Mängelkarte mit fehlenden Raumkanten markiert sind, besteht der Eindruck eines fehlenden Zusammenhangs der Gebäudestruktur.	Die betreffenden Stellen sollten in Anpassung und Fortsetzung der bestehenden Gebäudesubstanz bebaut werden.
Dorfökologie	<b>fehlende Eingrünung</b> folgende Streifen sollten gegen Erosion und für eine Aufwertung des Ortsbildes eingegrünt werden: - Nordseite Neue Straße - Nordseite der Grundstücke Nordstraße 7-15 - Vorwerkstraße - Südseite der Grundstücke Südstraße 7a-7h - nördlich der Mühle	
Straßen	<b>fehlender Bürgersteig</b> In der Teichstraße und der Südstraße gibt es keinen Bürgersteig. Dies wirkt sich insbesondere im Winter unkomfortabel aus. Bürgersteige gehören zu einer Grundausrüstung des Straßenraumes.	bei einer Aufnahme des Ortsteiles Lichtenberg in das Brandenburgische Dorferneuerungsprogramm bestünde die Möglichkeit einer Förderung unter Verbesserung der innerörtlichen Verkehrsverhältnisse. Wenn dieser Fall eintritt, sollte öffentlich für diese Maßnahme geworben werden.

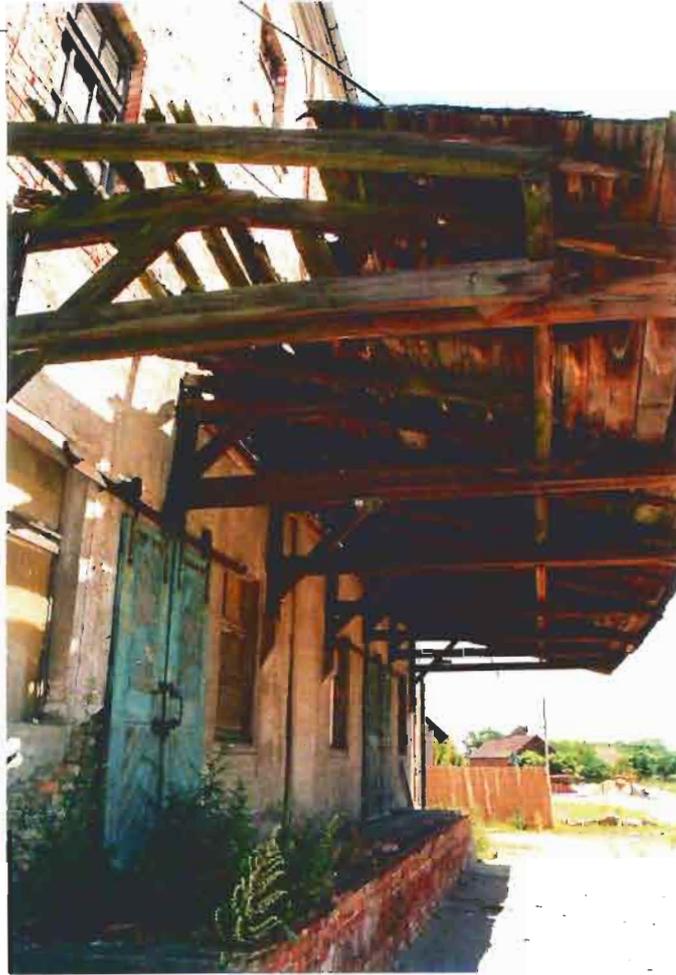
Bild 13 -  
Das Vordach  
der Mühle ist  
als interessante  
Konstruktion  
erhaltenswert  
aber sanie-  
rungsbedürftig.

Die bautechnische Besonderheit des Gebäudes, die ihm einen gewissen Wert verleiht, besteht in der inneren Tragkonstruktion. Die Holzbalkendecke besteht aus 90 mal 90 cm starken Balken mit einer Tragfähigkeit von 600 Kilogramm pro Quadratmeter. Diese war wegen den schweren Gerätschaften der ehemaligen Getreidemühle notwendig. Als durchaus positives Element im Ortsbild ist weiterhin das Vordach zu werten, das gegenwärtig beschädigt ist. Die Holzkonstruktion wirkt ästhetisch. Bei einer Erhaltung müßte allerdings die Dachpappendeckung durch ein ansprechenderes Material ersetzt werden. 1997 wurde die Mühle verkauft. Vorstellbar wäre eine gewerbliche Nutzung. Für die Entwicklung des Ortsteiles Lichtenberg positiv wäre jedoch auch ein Umbau für eine eher unkonventionelle Nutzung. So könnte im Einzugsbereich des Oberzentrums

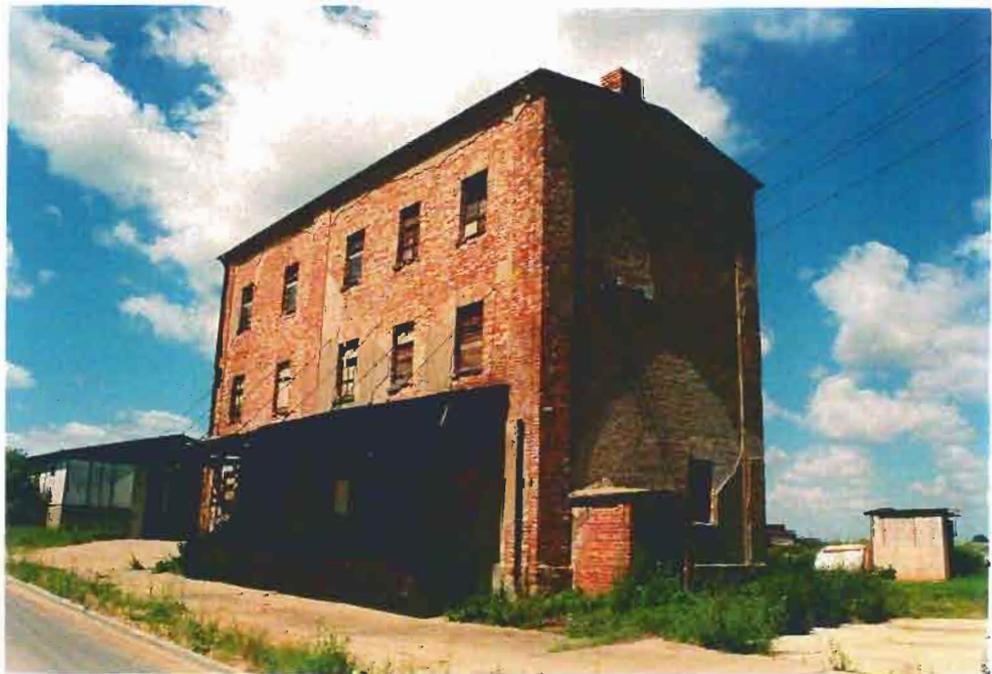
Bild 14 -  
Die Mühle ist  
1997 verkauft  
worden. Pas-  
send wäre eine  
Nutzung als  
Wohnraum  
oder für Ate-  
liers. Der Bau-  
körper soll bei-  
gehalten wer-  
den. Nördlich  
sollte ein Er-  
gänzungsbau  
möglich sein.

Das Gebäude der ehemaligen Mühle an der Südstraße 6 wurde mit dem dazugehörigen Flurstück in den sechziger Jahren durch den privaten Eigentümer an die damalige LPG verkauft. Der Rechtsnachfolger Agrargenossenschaft ist damit heute Besitzer des Gebäudes. Es wurde 1945 beschädigt und bis 1953 wiederaufgebaut, aufgestockt und erweitert. Die technischen Anlagen sind mittlerweile entfernt. Die Agrargenossenschaft ist bestrebt, das Grundstück mit Gebäude über einen Makler zu verkaufen, da sie die Mühle nicht mehr sinnvoll nutzen kann und Mittel für die Regulierung von Ansprüchen ehemaliger LPG- Mitglieder benötigt.

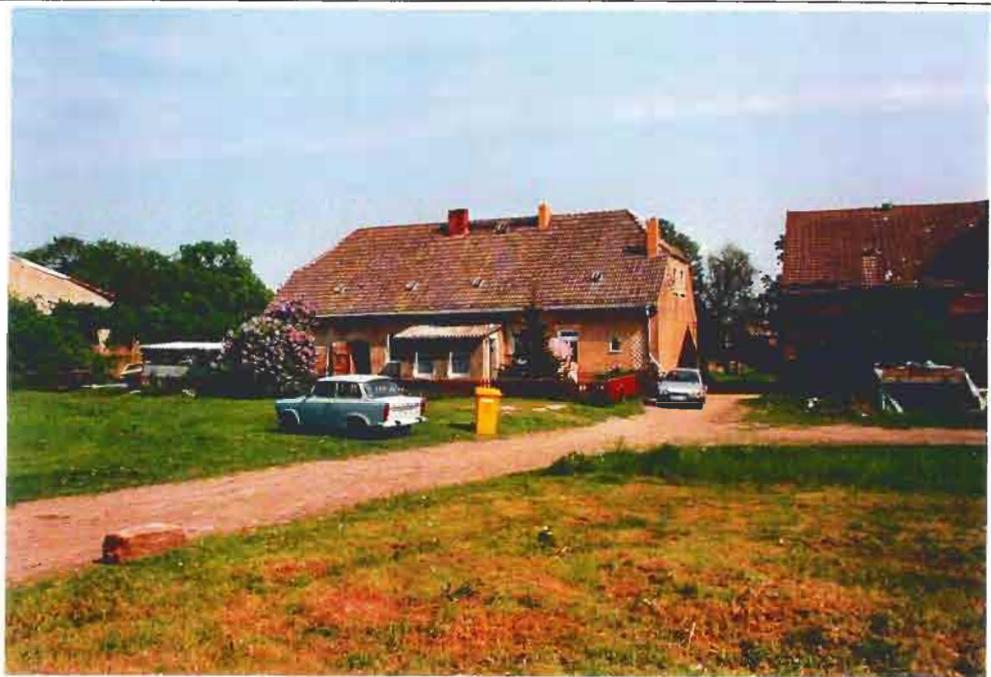
Bild 15 -  
Das Gutsins-  
pektorhaus von  
1850 hat eine  
sehr repräsen-  
tative Wirkung.  
Der benach-  
barte Stall ist  
wegen der  
Feldstein-  
mauer erhal-  
tenswert. Das  
Umfeld soll  
verdichtet  
werden.

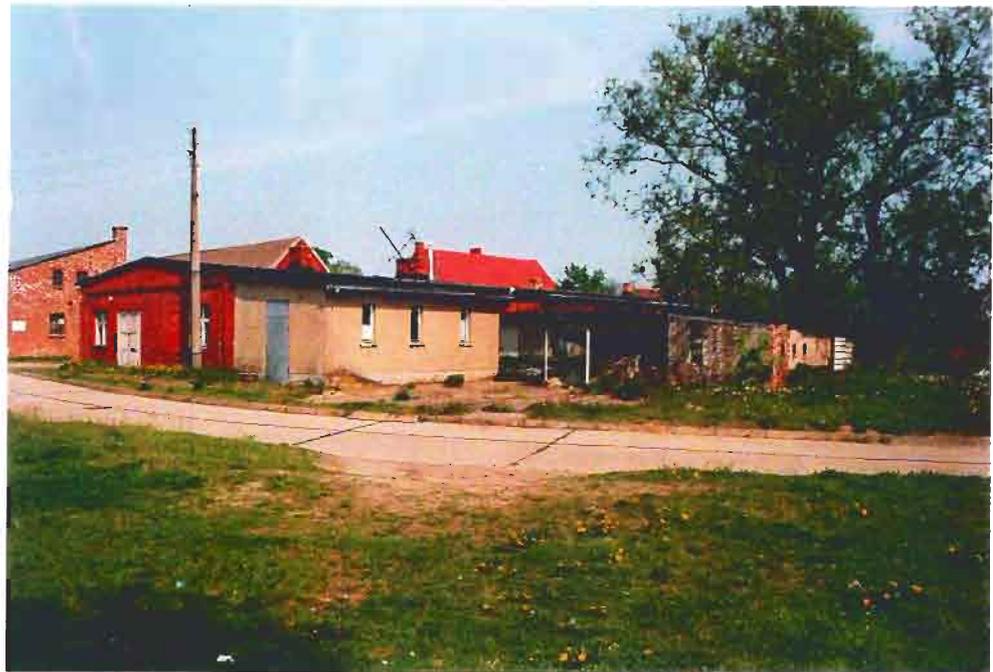
Bild 17 -  
Der rückwärtige  
Bereich der  
Gaststätte muß  
aufgewertet  
werden.

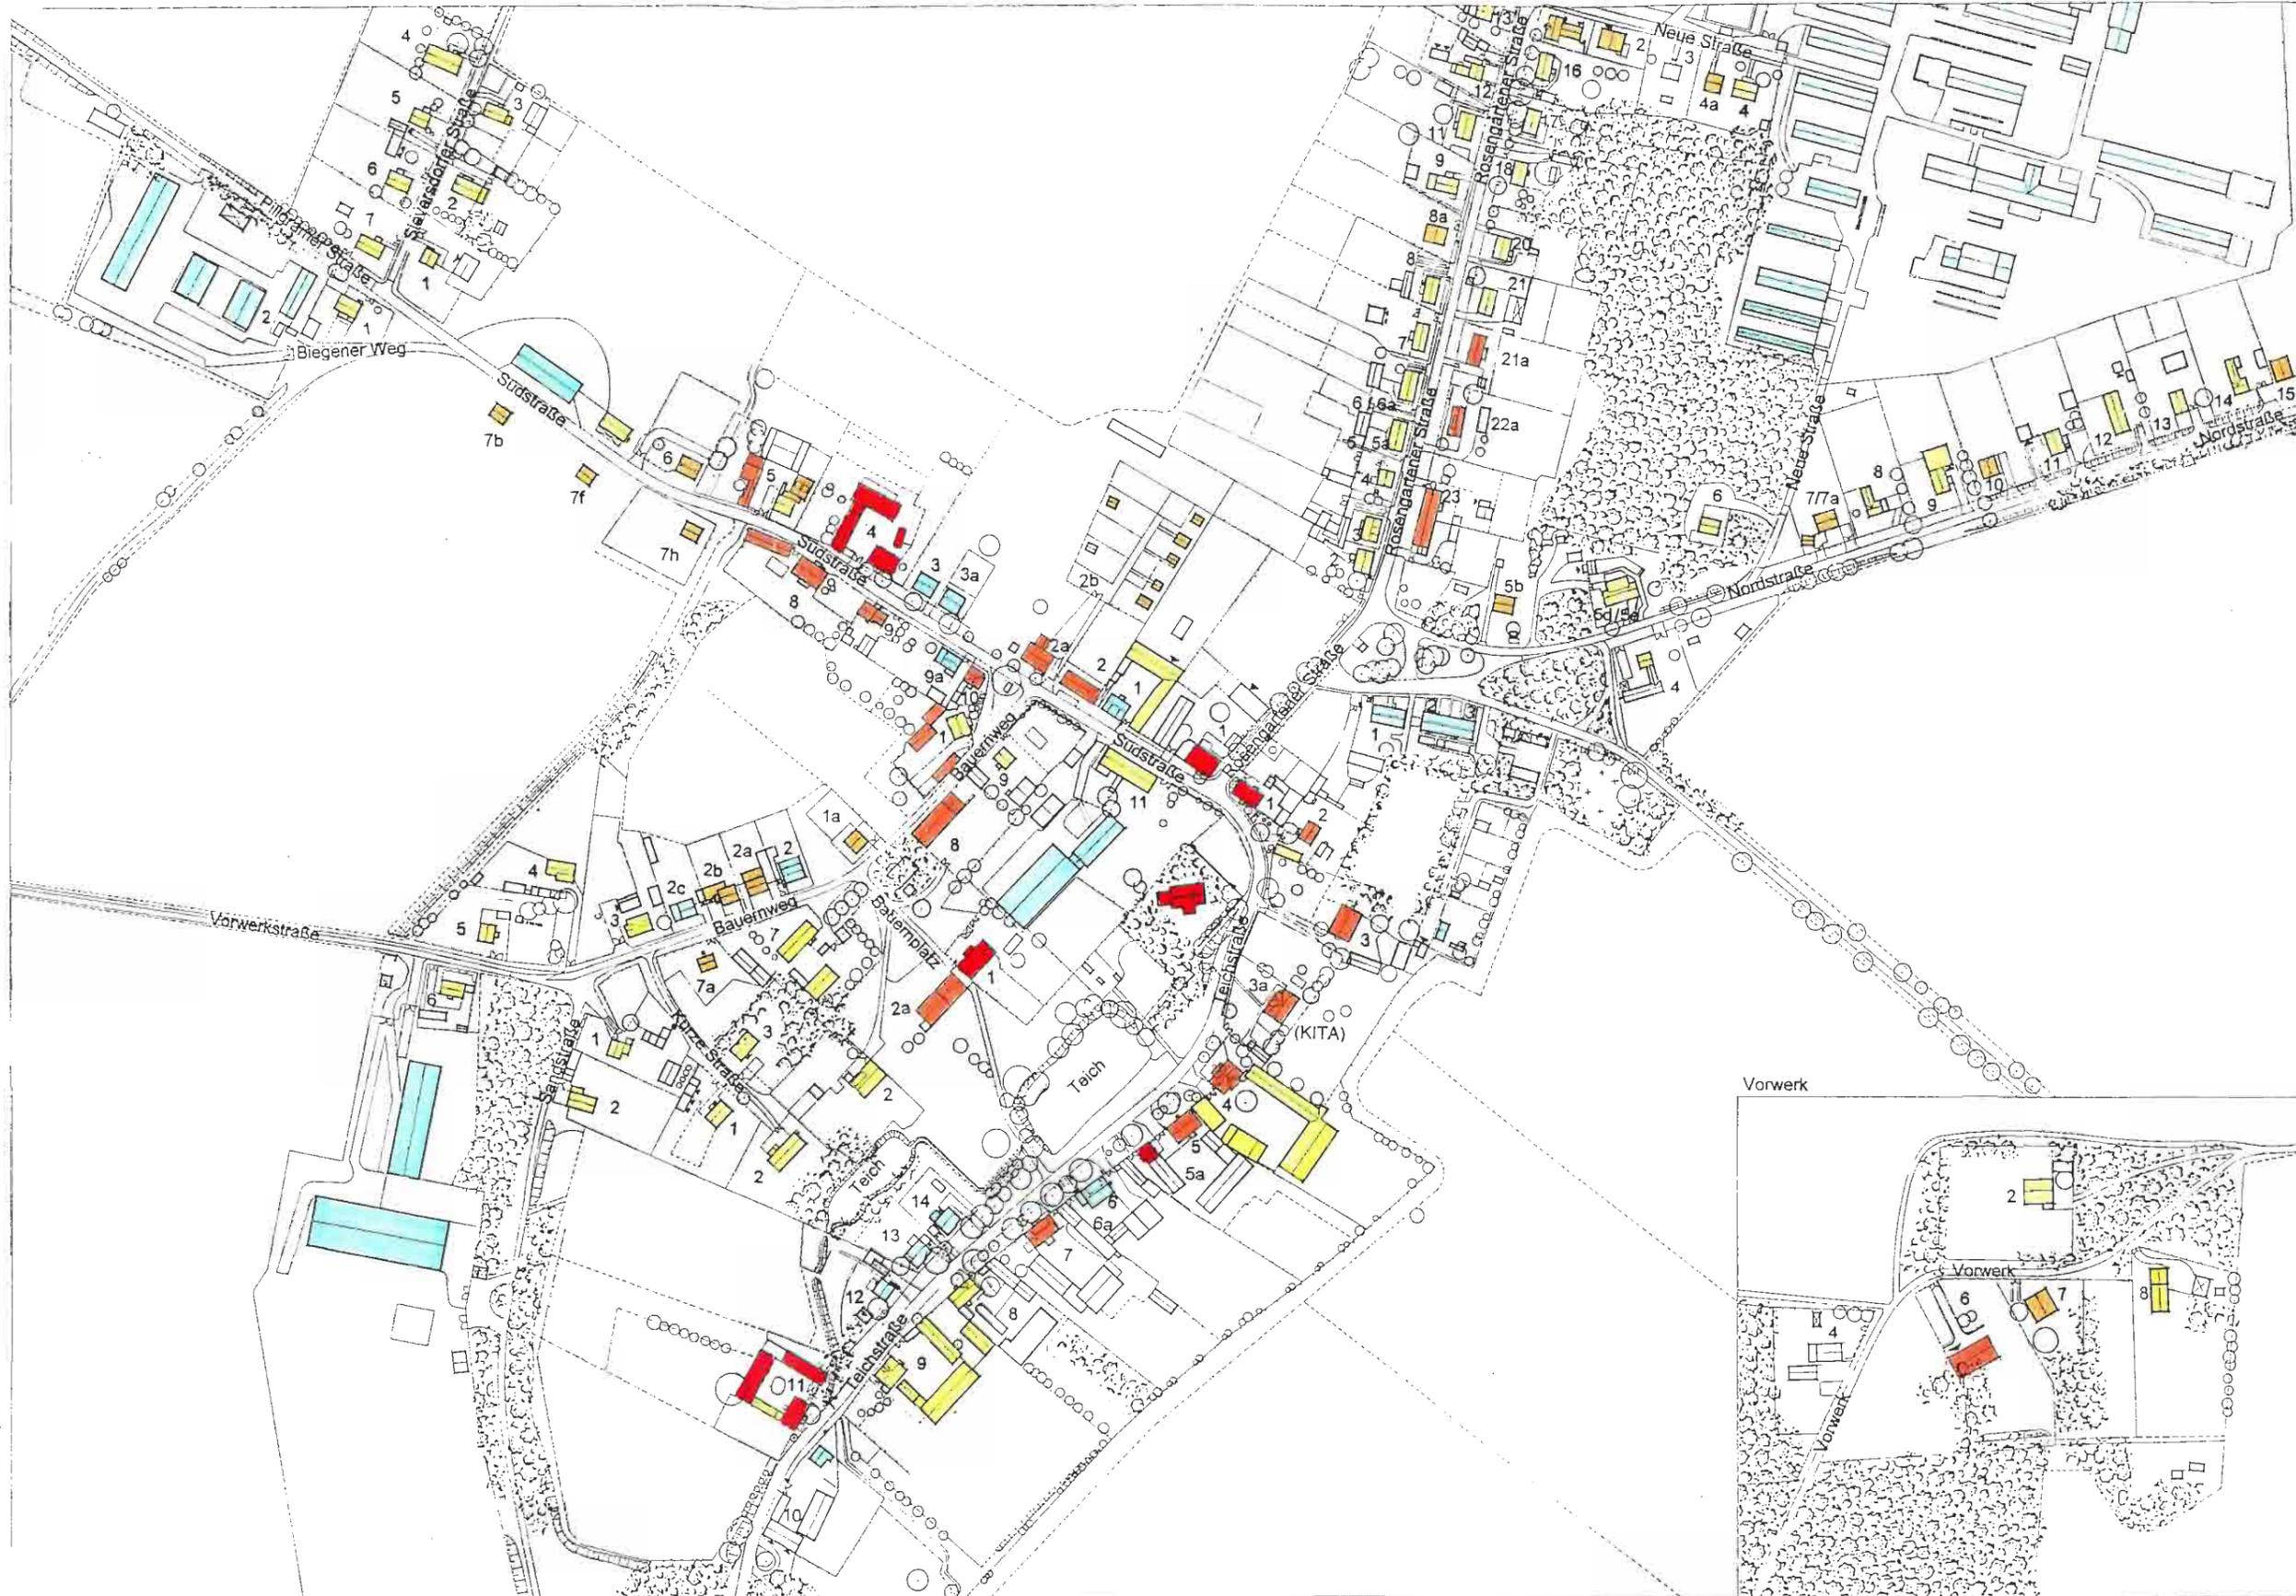
- vor 1870
- 1870 - 1920
- 1921 - 1955
- 1956 - 1989
- nach 1989

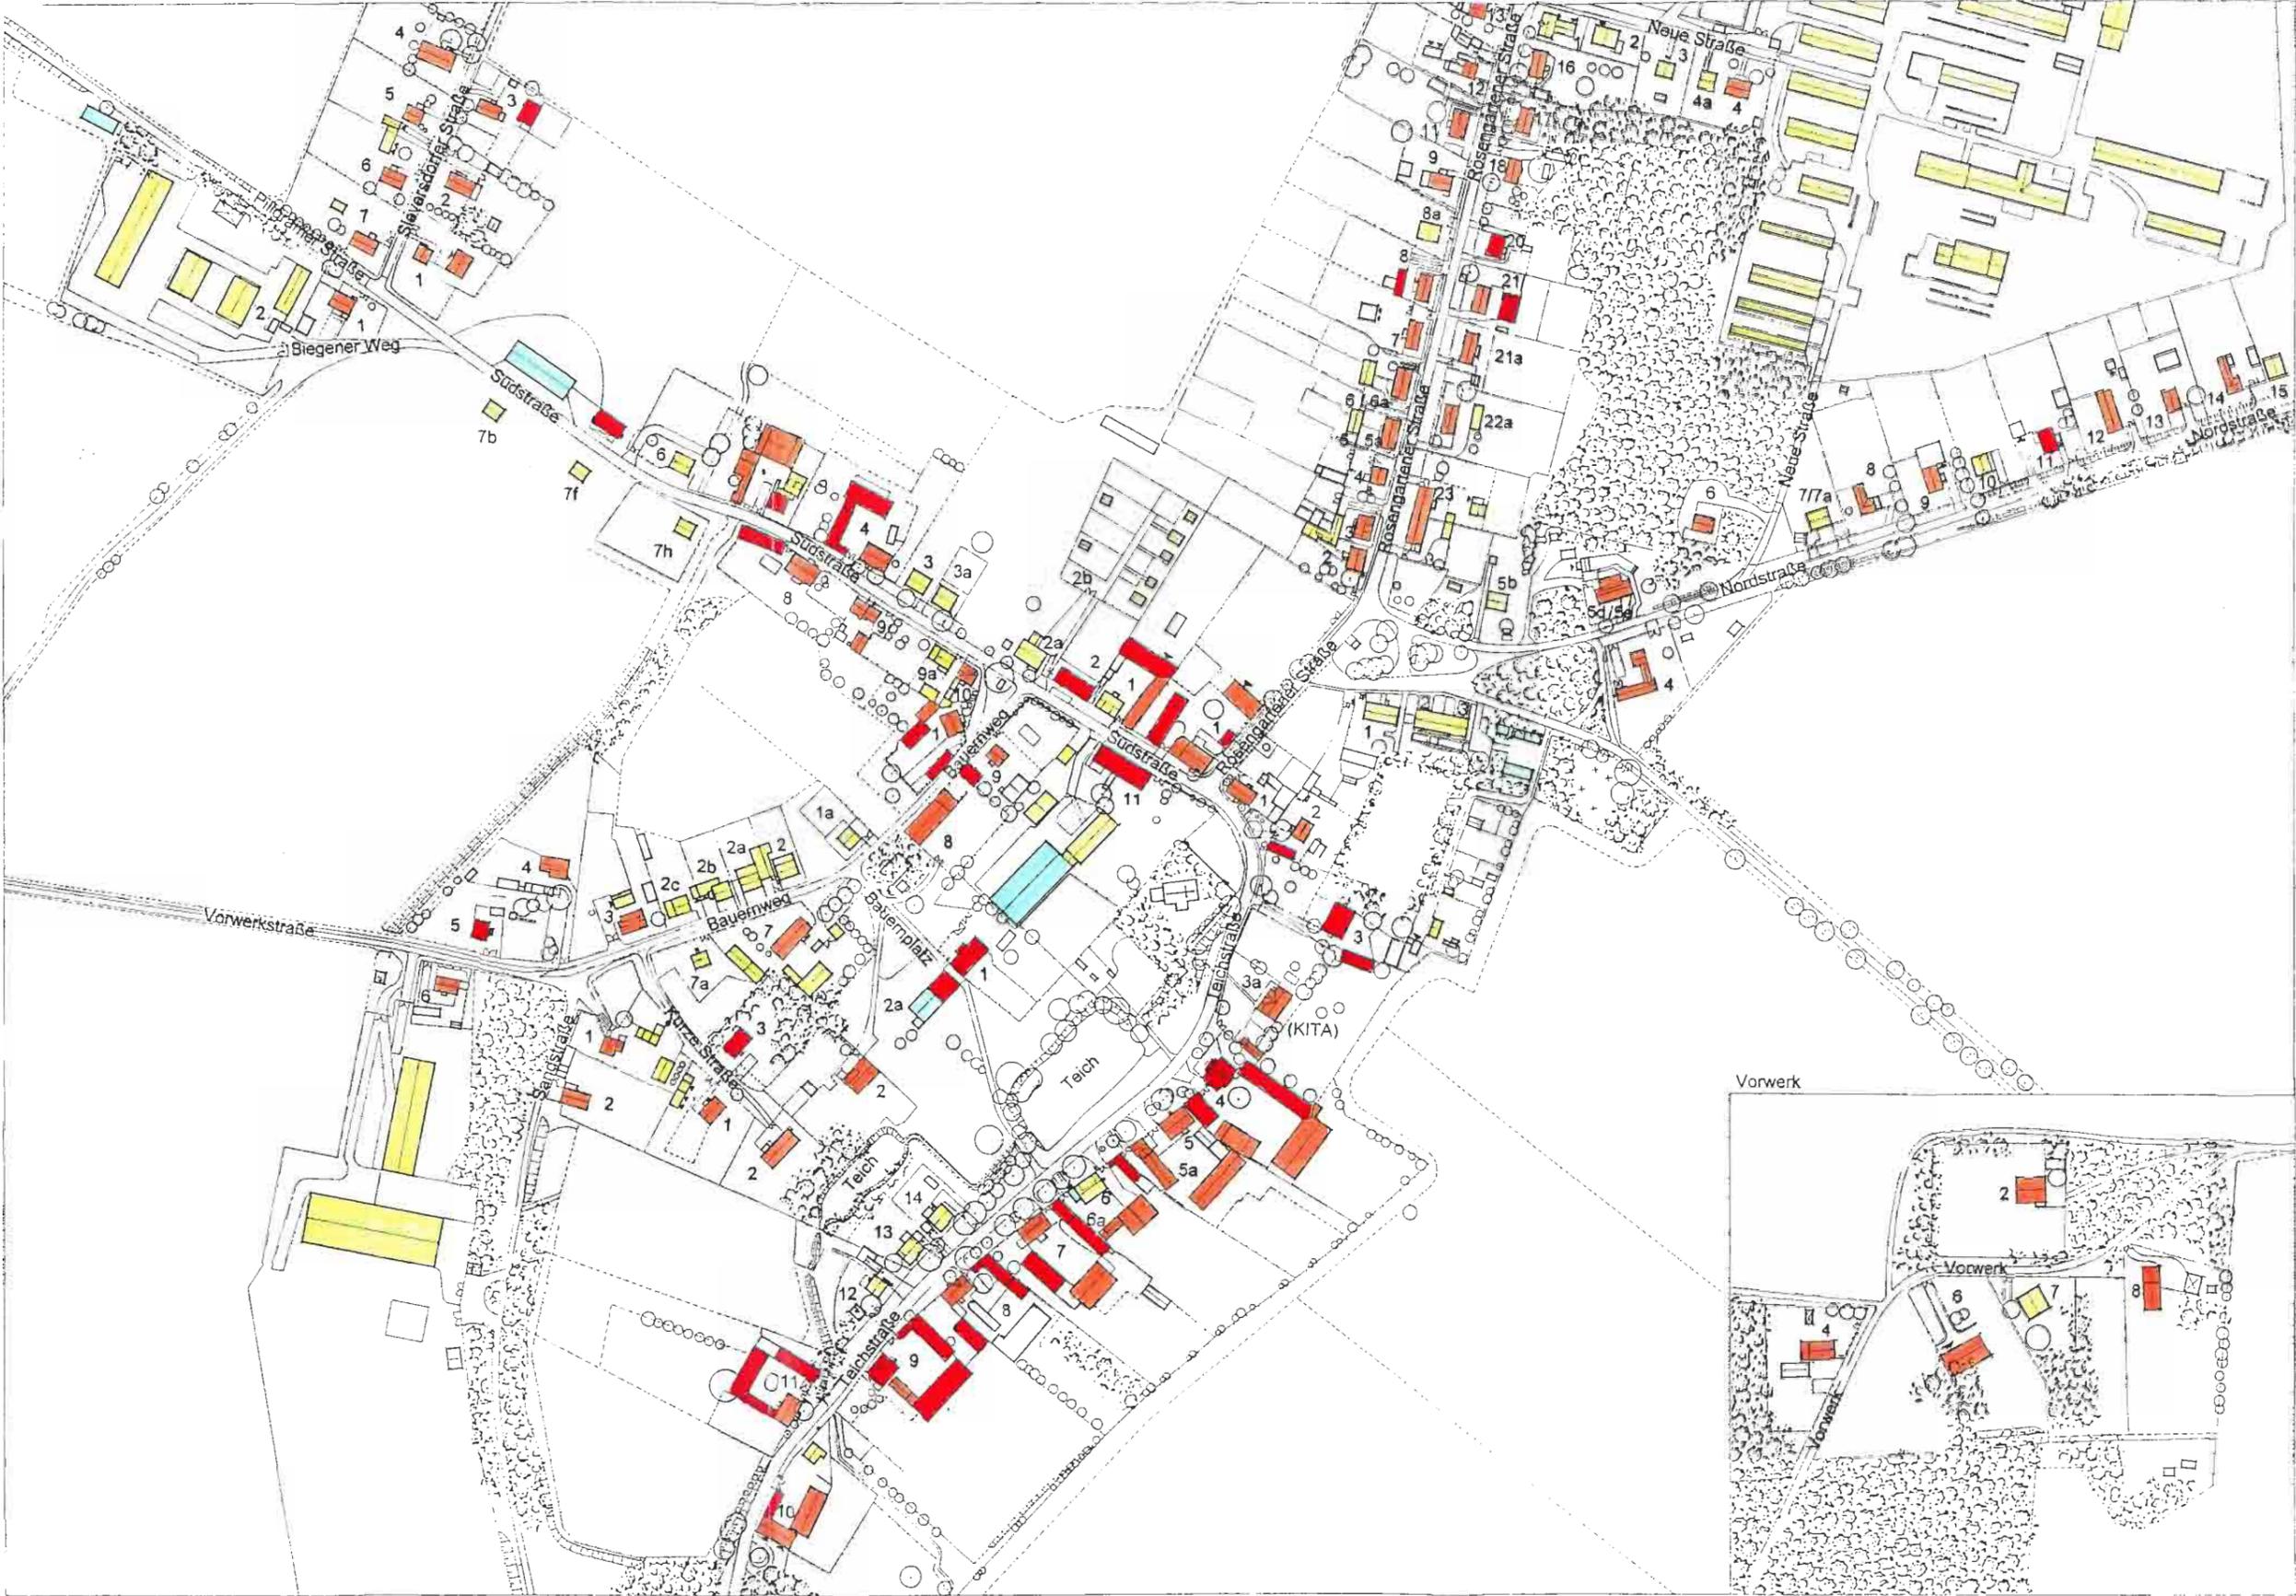
- ortsbildprägend, mit ursprünglicher Gestaltung
- ortsbildprägend, in Form und Material teilweise verändert
- ortsbildneutral
- untypisch / störend

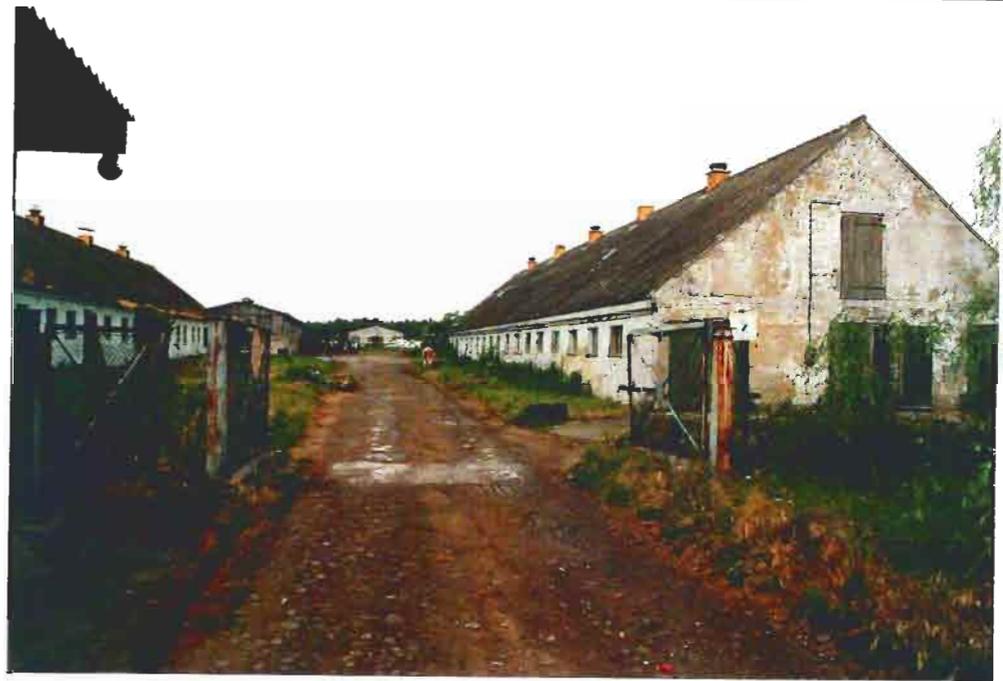
Bild 21 -  
Die im Bild zu  
sehenden Ställe  
auf dem Stand-  
ort 1, die in  
Fortsetzung der  
Neuen Straße  
stehen, wirken  
als Baukörper  
sehr harmo-  
nisch. Ihr Er-  
halt wäre  
wünschens-  
wert, wenn sich  
eine Um-  
nutzungs-  
möglichkeit  
ergeben würde.

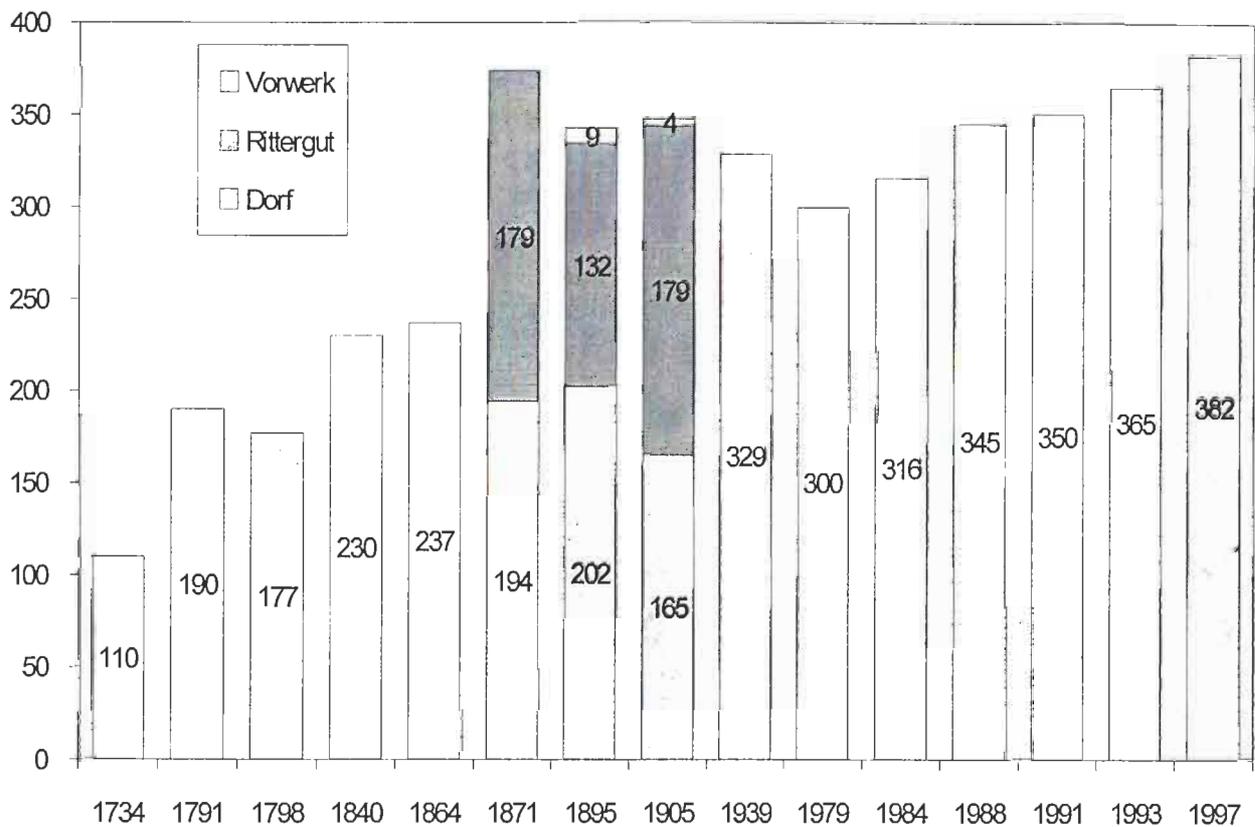
Bild 25 - Entwicklung der Einwohnerzahlen von Lichtenberg

Die Entwicklung der Einwohnerzahl des Ortsteiles Lichtenberg ist in nachfolgender Tabelle dargestellt. Die Zahlen wurden dem Historischen Ortslexikon <sup>18/</sup> für den Zeitraum 1734 bis 1939 und der Kommunalstatistik der Stadt Frankfurt (Oder) für die Jahre ab 1979 entnommen.

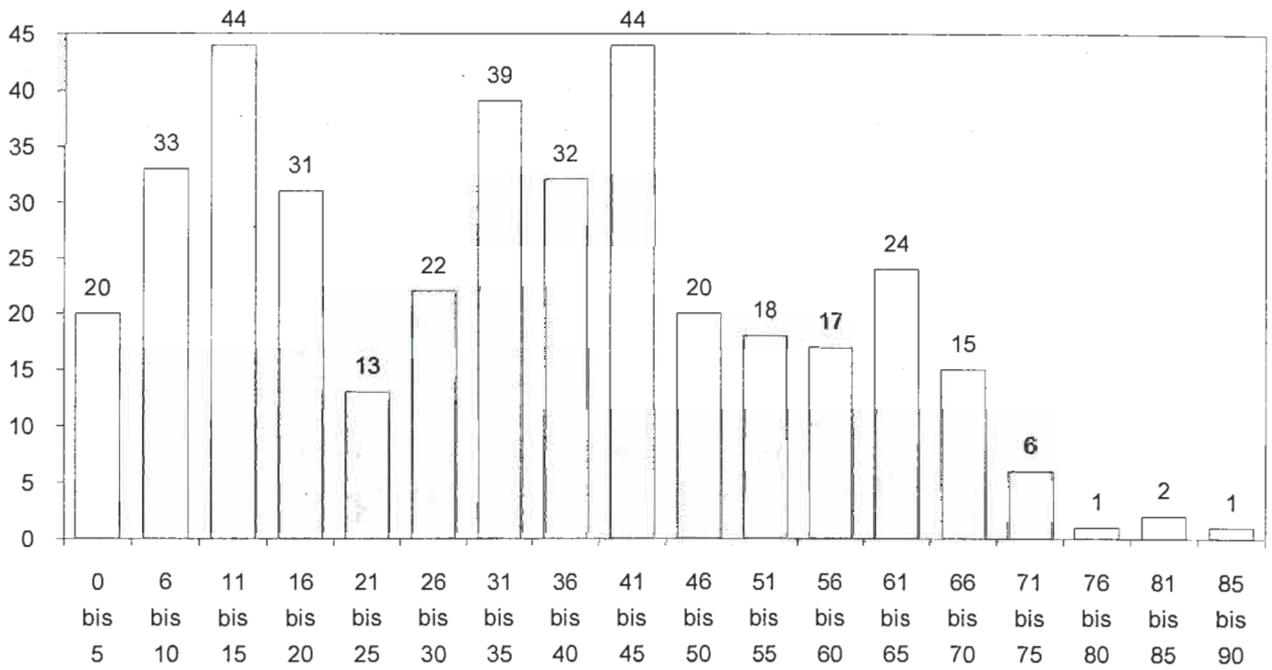
Bild 26 - Altersgruppen in Frankfurt (Oder), Ortsteil Lichtenberg per 31.12.96

Der Anteil der Kinder im Alter zwischen Geburt und fünf Lebensjahren liegt in Lichtenberg mit fünf Prozent nur unwesentlich über dem brandenburgischen Durchschnitt mit drei Prozent. Dagegen liegt der Anteil der Kinder im Schulalter in Lichtenberg mit 23 Prozent deutlich über dem brandenburgischen Durchschnitt von 14 Prozent. Dies läßt auf einen überdurchschnittlichen Anteil von Familien mit Schulkindern schließen. Die prozentualen Anteile von Jugendlichen in der Ausbildung sowie von wirtschaftlich selbständigen Erwachsenen ist jeweils etwa gleich. Auffällig ist dagegen wiederum der um mehr als die Hälfte geringere Anteil von Rentnern in Lichtenberg.

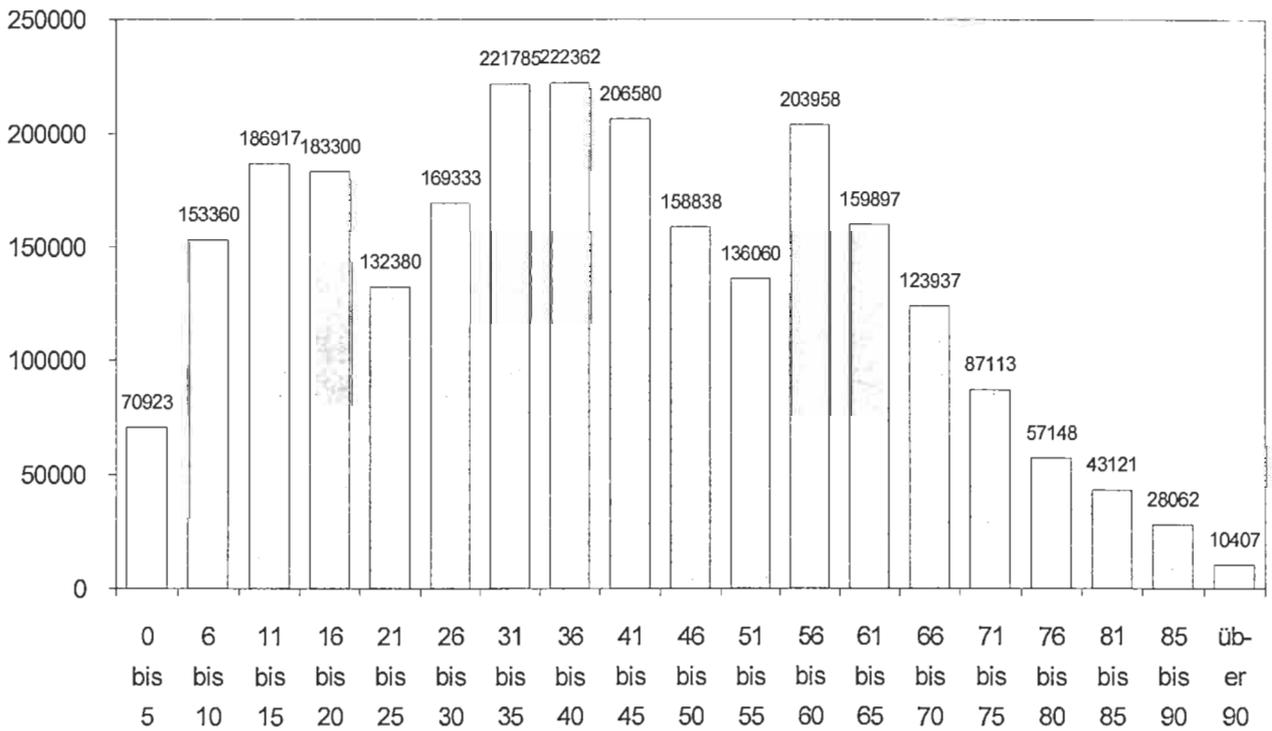
Bild 27 - Altersgruppen im Land Brandenburg per 31.12.96

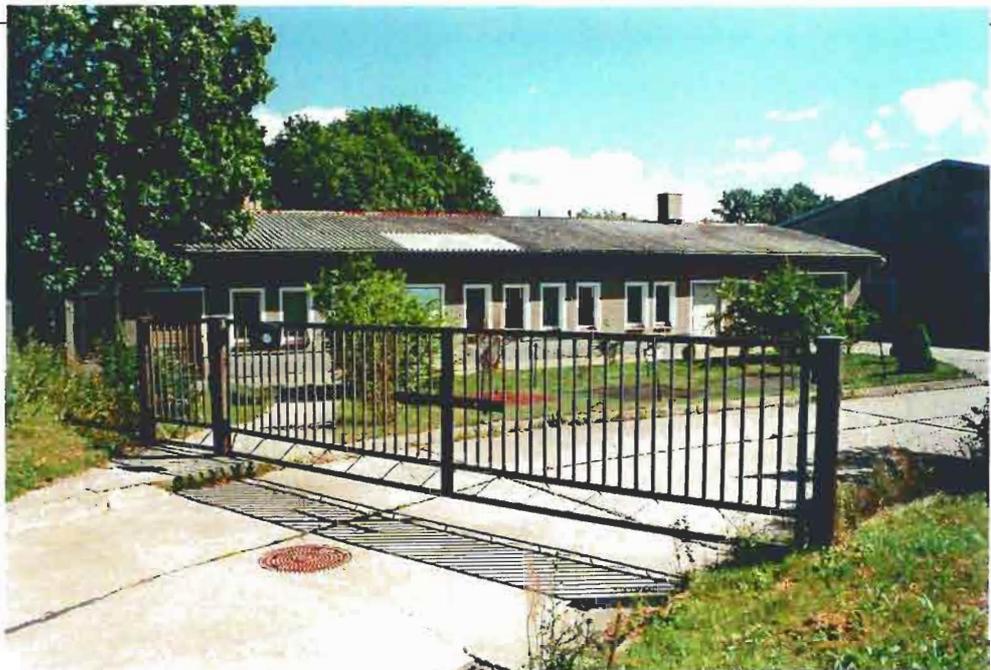
Bild 28 - Lichtenberg verfügt in Form der Begegnungsstätte über ein funktionierendes Zentrum für die Einwohner. Sie sollte allerdings eine Dachdeckung aus Ziegeln erhalten und einen freundlichen Fassadenanstrich bekommen.
