## Dorferneuerungsplanung Frankfurt (Oder) Ortsteil Lichtenberg

**Erkner, Juli 1998**

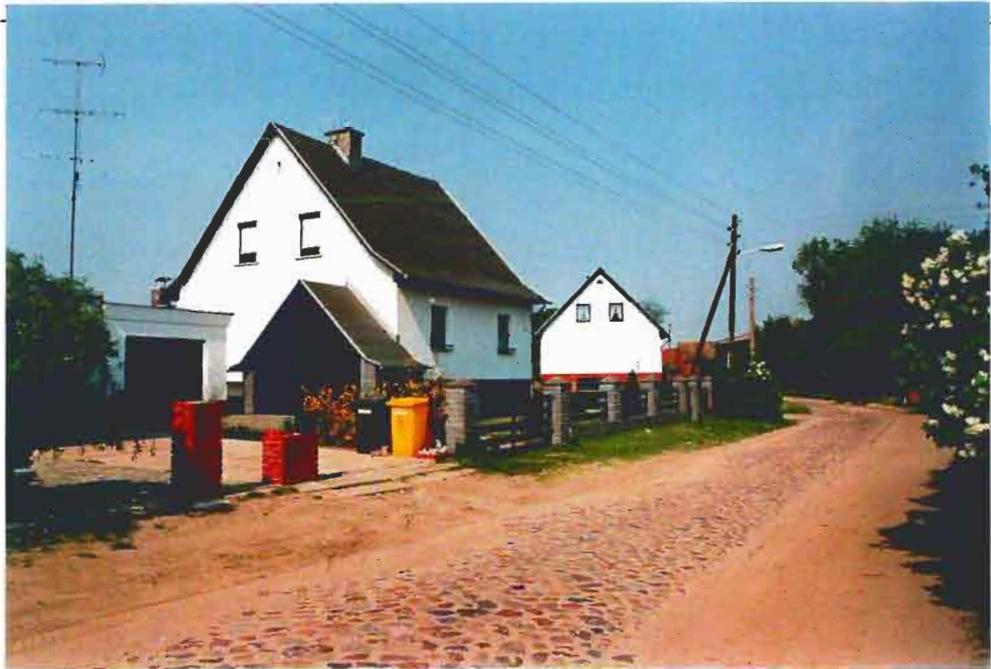
Bild 29 -  
Das Feldstein-  
pflaster des  
Bauernweges  
prägt das  
Ortsbild und die  
Regionstypik in  
besonderer  
Weise.

Straße	Belag	Gehweg	Bemerkungen/ Handlungsbedarf	Hauptfunktion	Beleuchtung
Bauernweg	Kopfsteinpflaster, Zustand schlecht	keiner	relativ uneben, seitliche Sandstreifen wirken unschön, Sanierung der Kopfsteinpflasterung und Pflasterung eines parallelen Radweges aus Betonsteinen, einzige innerörtliche Straße mit ortsbildprägendem Feldsteinpflaster in Lichtenberg	Durchgangsverkehr zum Vorwerk gering, Sandstreifen begrünen bzw. einseitig pflastern B, D	Peitschenlampen an Strommasten auf der Westseite
Kurze Straße	verfestigter Sand	keiner	Sand löchrig, mittelfristig sanieren (verfestigen/ ebnen)	nur Anlieger, Sackgasse B	keine
Nordstraße	Asphalt, Zustand gut	keiner, Grasnarbe	Bürgersteig wegen relativ geringem Verkehrsaufkommen nicht sinnvoll	von Zollfahrzeugen in Richtung Zollhof befahren B, D	Peitschenlampen an Strommasten auf der Nordseite
Pillgramer Straße (inoffizielle Bezeichnung)	verfestigte Mischung aus Schotter, Sand und teilweise Kopfstein (Kopfsteinpflaster nicht dominierend)	keiner	bei Bedarf Ausbesserungen, keine Kapazitätserweiterung	im FNP als Ortsverbindungsstraße mit innerörtlicher Verbindungsfunktion	keine

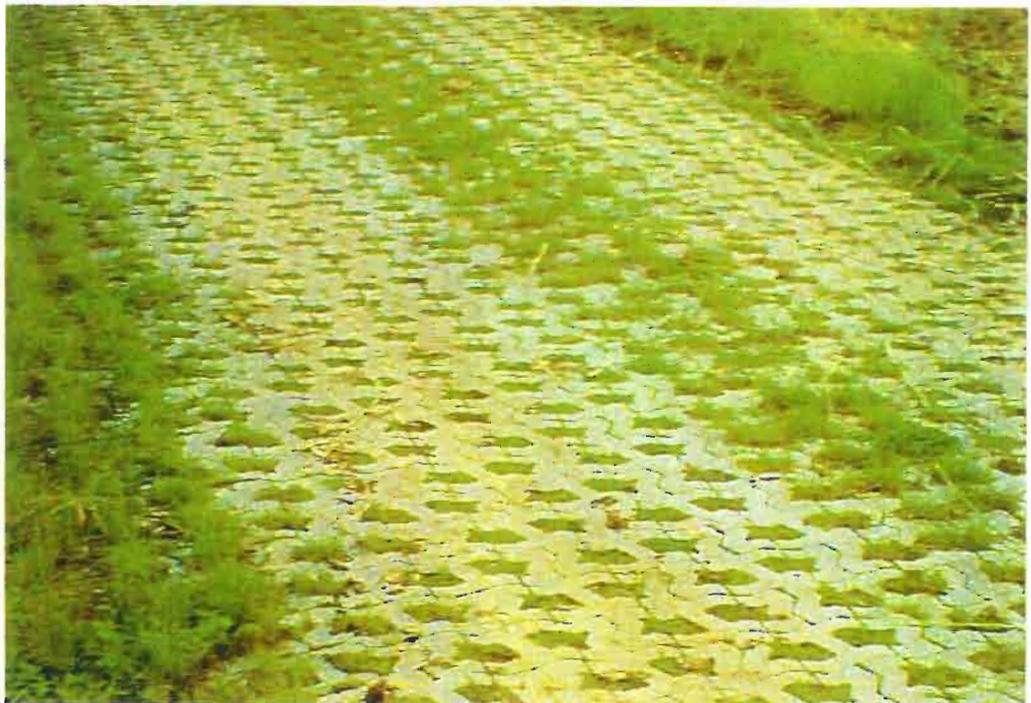
Vorschlag  
Fahrspuren  
aus Rasen-  
steinen für  
die Sievers-  
dorfer Straße

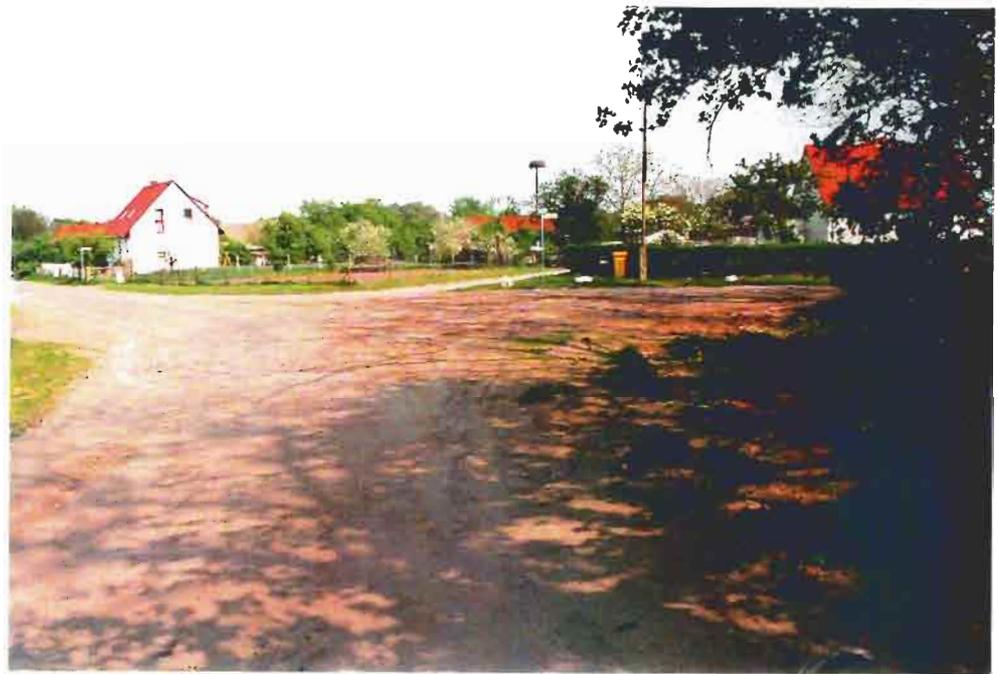
Bild 30 -  
Im Bereich der  
Kreuzung der  
Bauernweg/  
Sandstraße  
und Kurze  
Straße sollte  
die Pflasterung  
des Bauern-  
weges fortge-  
führt und die  
daran angren-  
zenden Flächen  
begrünt wer-  
den.

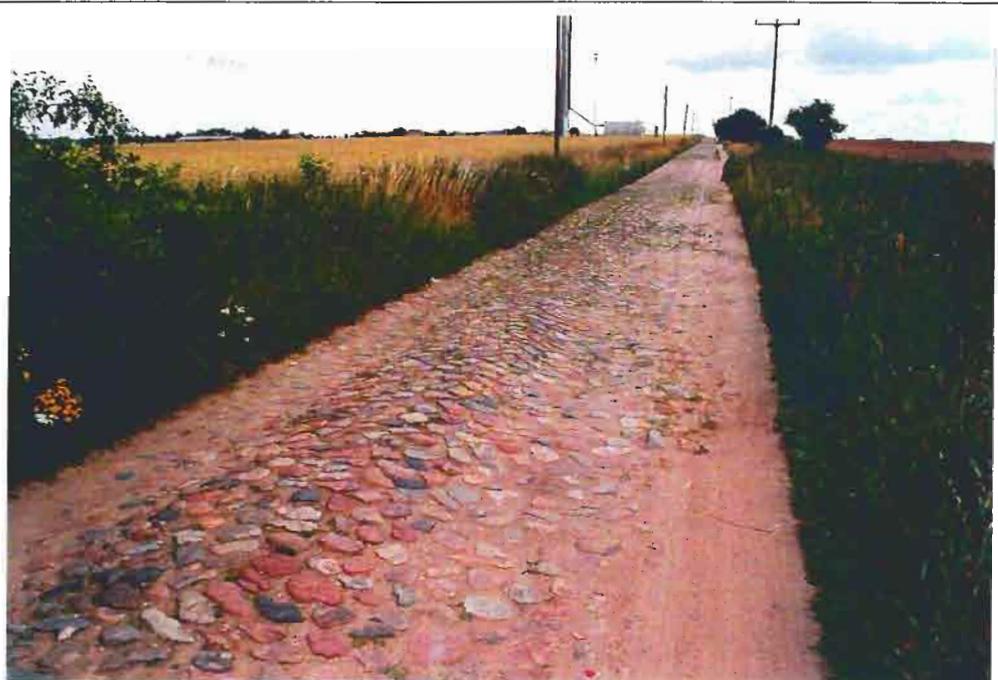
Bild 31 -  
Die Vorwerk-  
straße ist in  
einem teilweise  
äußerst schle-  
chten Zustand.  
Sie soll durch  
einen befestig-  
ten und durch-  
gehenden  
Seitenstreifen  
sowie eine  
Baumallee oder  
-reihe begleitet  
werden.

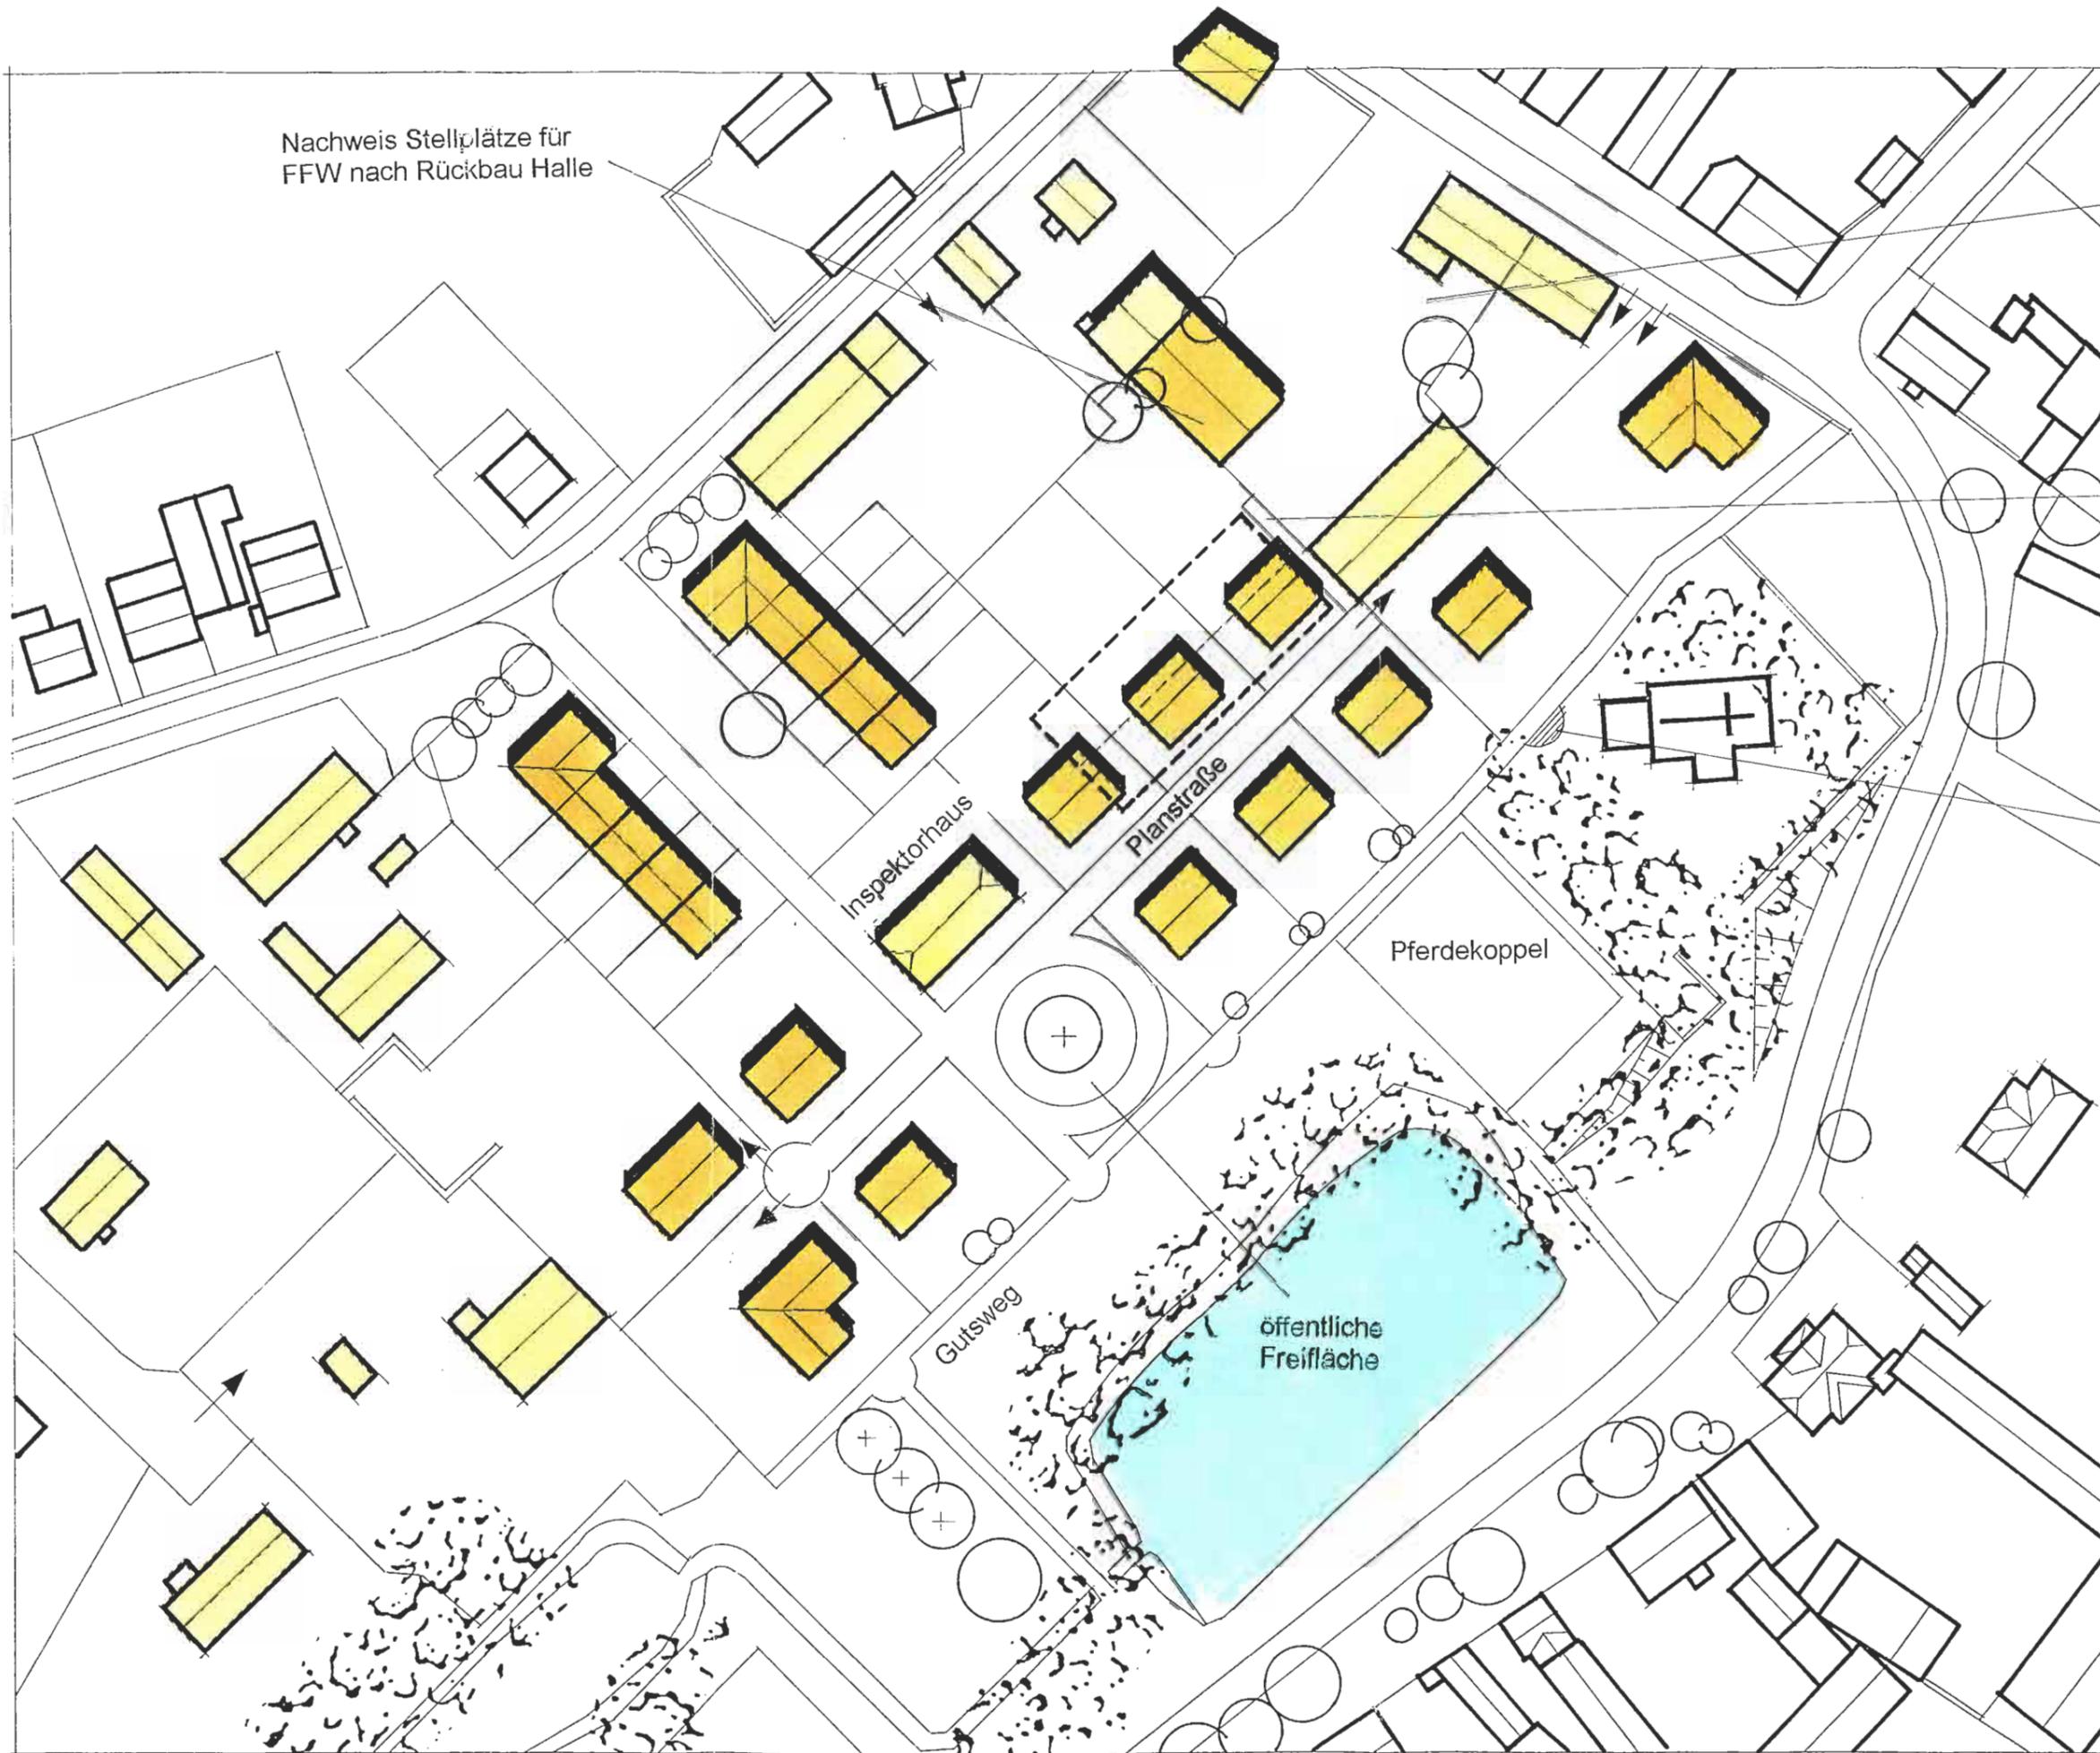
Nachweis Stellplätze für  
FFW nach Rückbau Halle

Gestaltung  
Festplatz

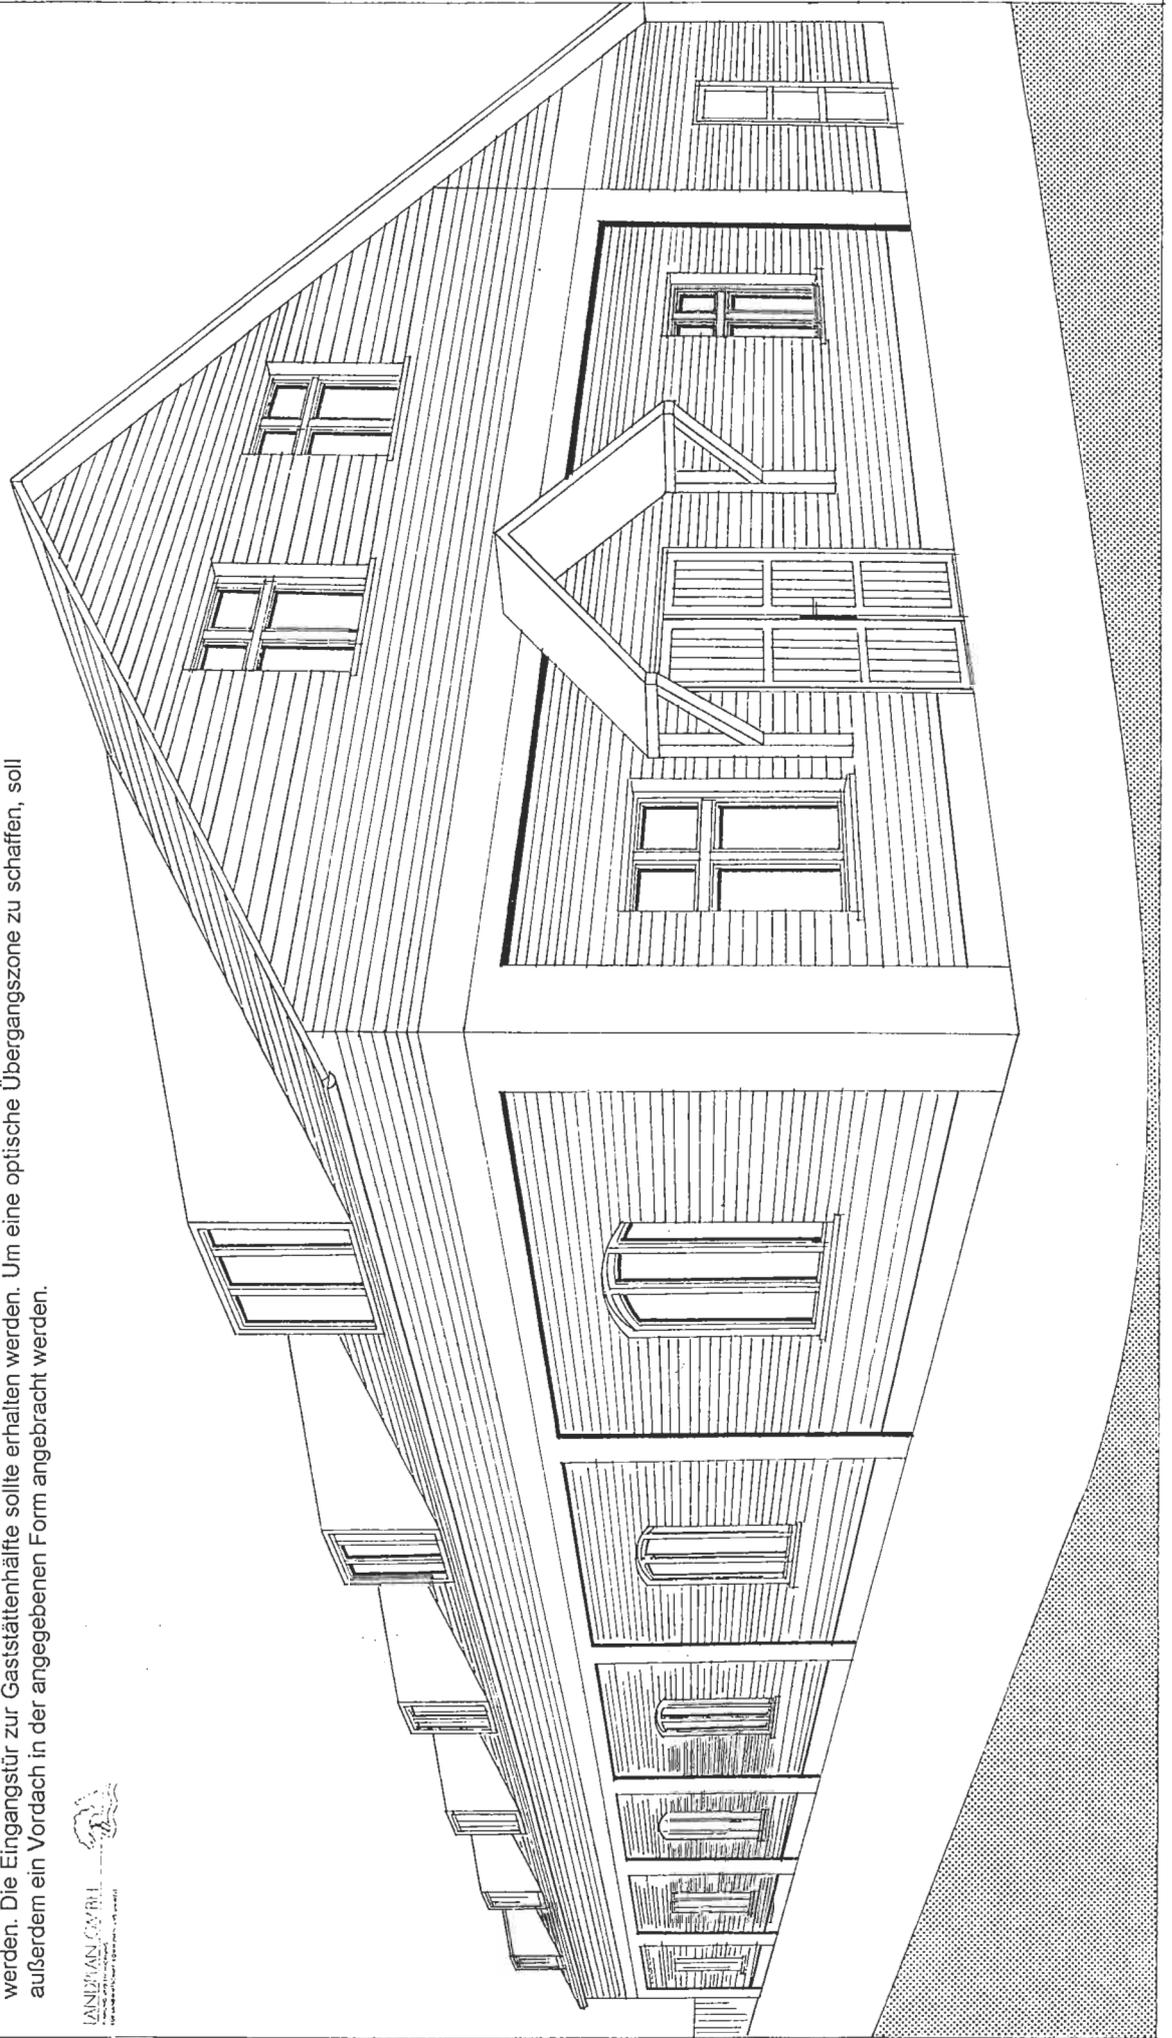
Dorferneuerungsplanung Frankfurt (Oder) Ortsteil Lichtenberg - Gestaltungsvorschlag Gaststättengebäude  
 Das bestehende Dach auf dem leerstehenden Gaststättengebäude Südstraße 11 macht einen provisorischen Eindruck, obwohl es original ist. Es wird deshalb vorgeschlagen, daß für eine Aufwertung des Ortsbildes an dieser Stelle ein Satteldach aufgebracht wird. Dieses soll in der Neigung dem Wohngebäude Südstraße 1 entsprechen. Mit einem Dach würde die nutzbare Fläche der Gaststätte steigen, so daß der Kauf möglicherweise für Investoren interessanter wird. Da die Fenster des Erdgeschosses vergleichsweise breit sind, können die Gaupen in denselben Achsen und der gleichen Breite ausgeführt werden, wobei die drei Flügel beibehalten werden könnten. Der bestehende Anbau an der Südseite wird durch das gemeinsame Dach besser integriert und kann durch Klinkerriemchen an das Hauptgebäude angepaßt werden. Die Eingangstür zur Gaststättenhälfte sollte erhalten werden. Um eine optische Übergangszone zu schaffen, soll außerdem ein Vordach in der angegebenen Form angebracht werden.

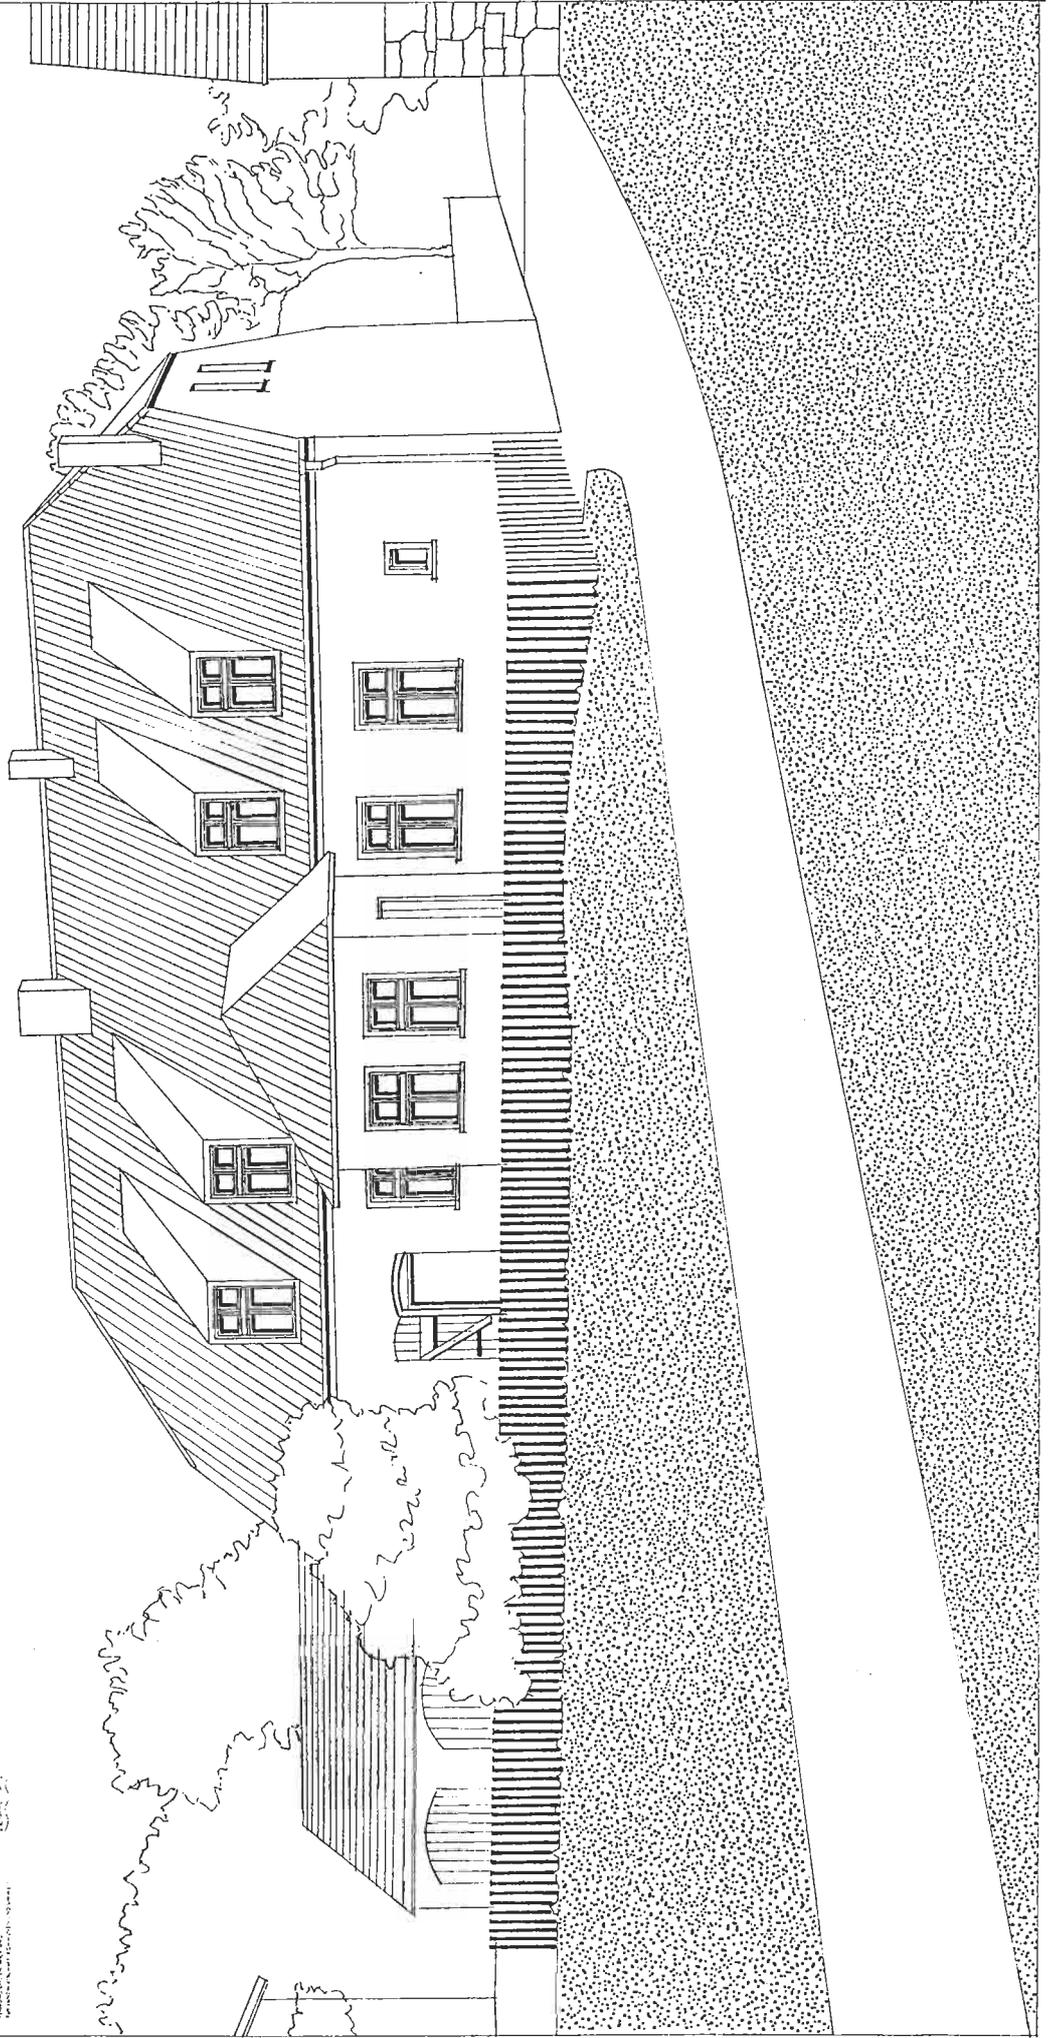
Dorferneuerungsplanung Frankfurt (Oder) Ortsteil Lichtenberg - Gestaltungsvorschlag Inspektorhaus  
Bei einer Sanierung des Inspektorhauses sollte ein Ausbau des Dachgeschosses für eine Steigerung der Bruttogeschosfläche möglich sein. In diesem Fall wären Schleppgauben eine Möglichkeit, die das Erscheinungsbild generell aufwerten würde. Weiterhin sollen die bisher verschiedenen Fensterformate vereinheitlicht werden, wobei die im Bild dargestellte Gliederung verwendet werden sollte. Diese entspricht etwa dem Baujahr 1850. Der Vorbau an der Westseite des Gebäudes wirkt unschön und sollte rückgebaut werden. Andernfalls muß er gestalterisch besser an das Inspektorhaus angepaßt werden. Dazu würde er bis auf die Traufhöhe aufgemauert werden. Das abgewalmte Vordach entspricht dabei in Neigung und Material dem Hauptdach. Die Fenster des Vorbaues müßten gegenüber dem bisherigen Zustand erhöht werden. Außerdem sollte die Tanne als untypischer Baum beseitigt und die Garage gestalterisch aufgewertet werden.

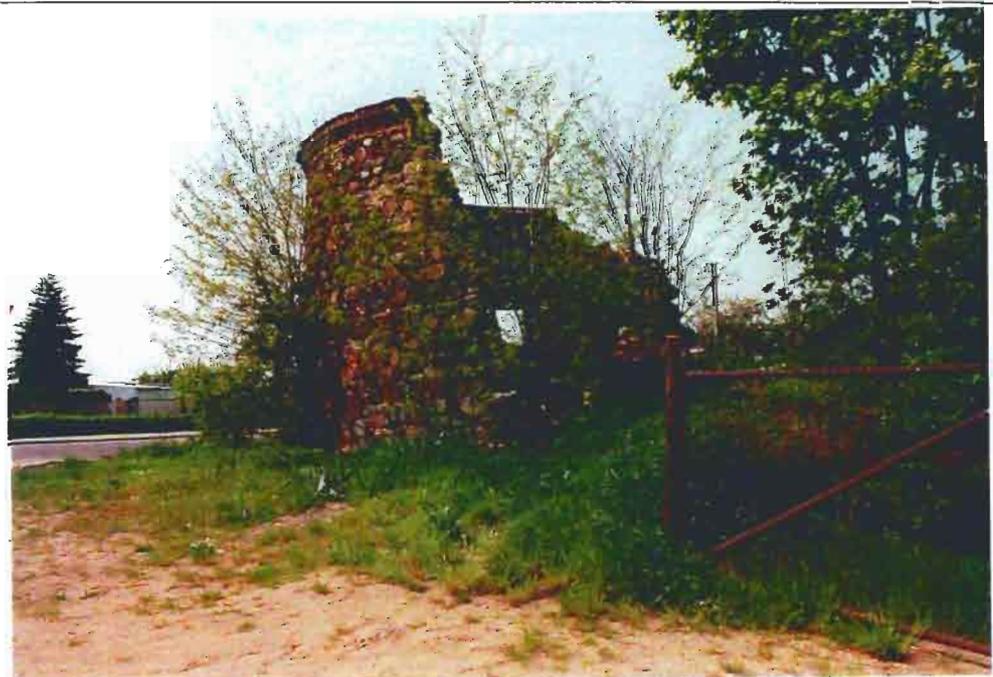
Bild 37 - Der Bismarckturm muß gesichert werden.

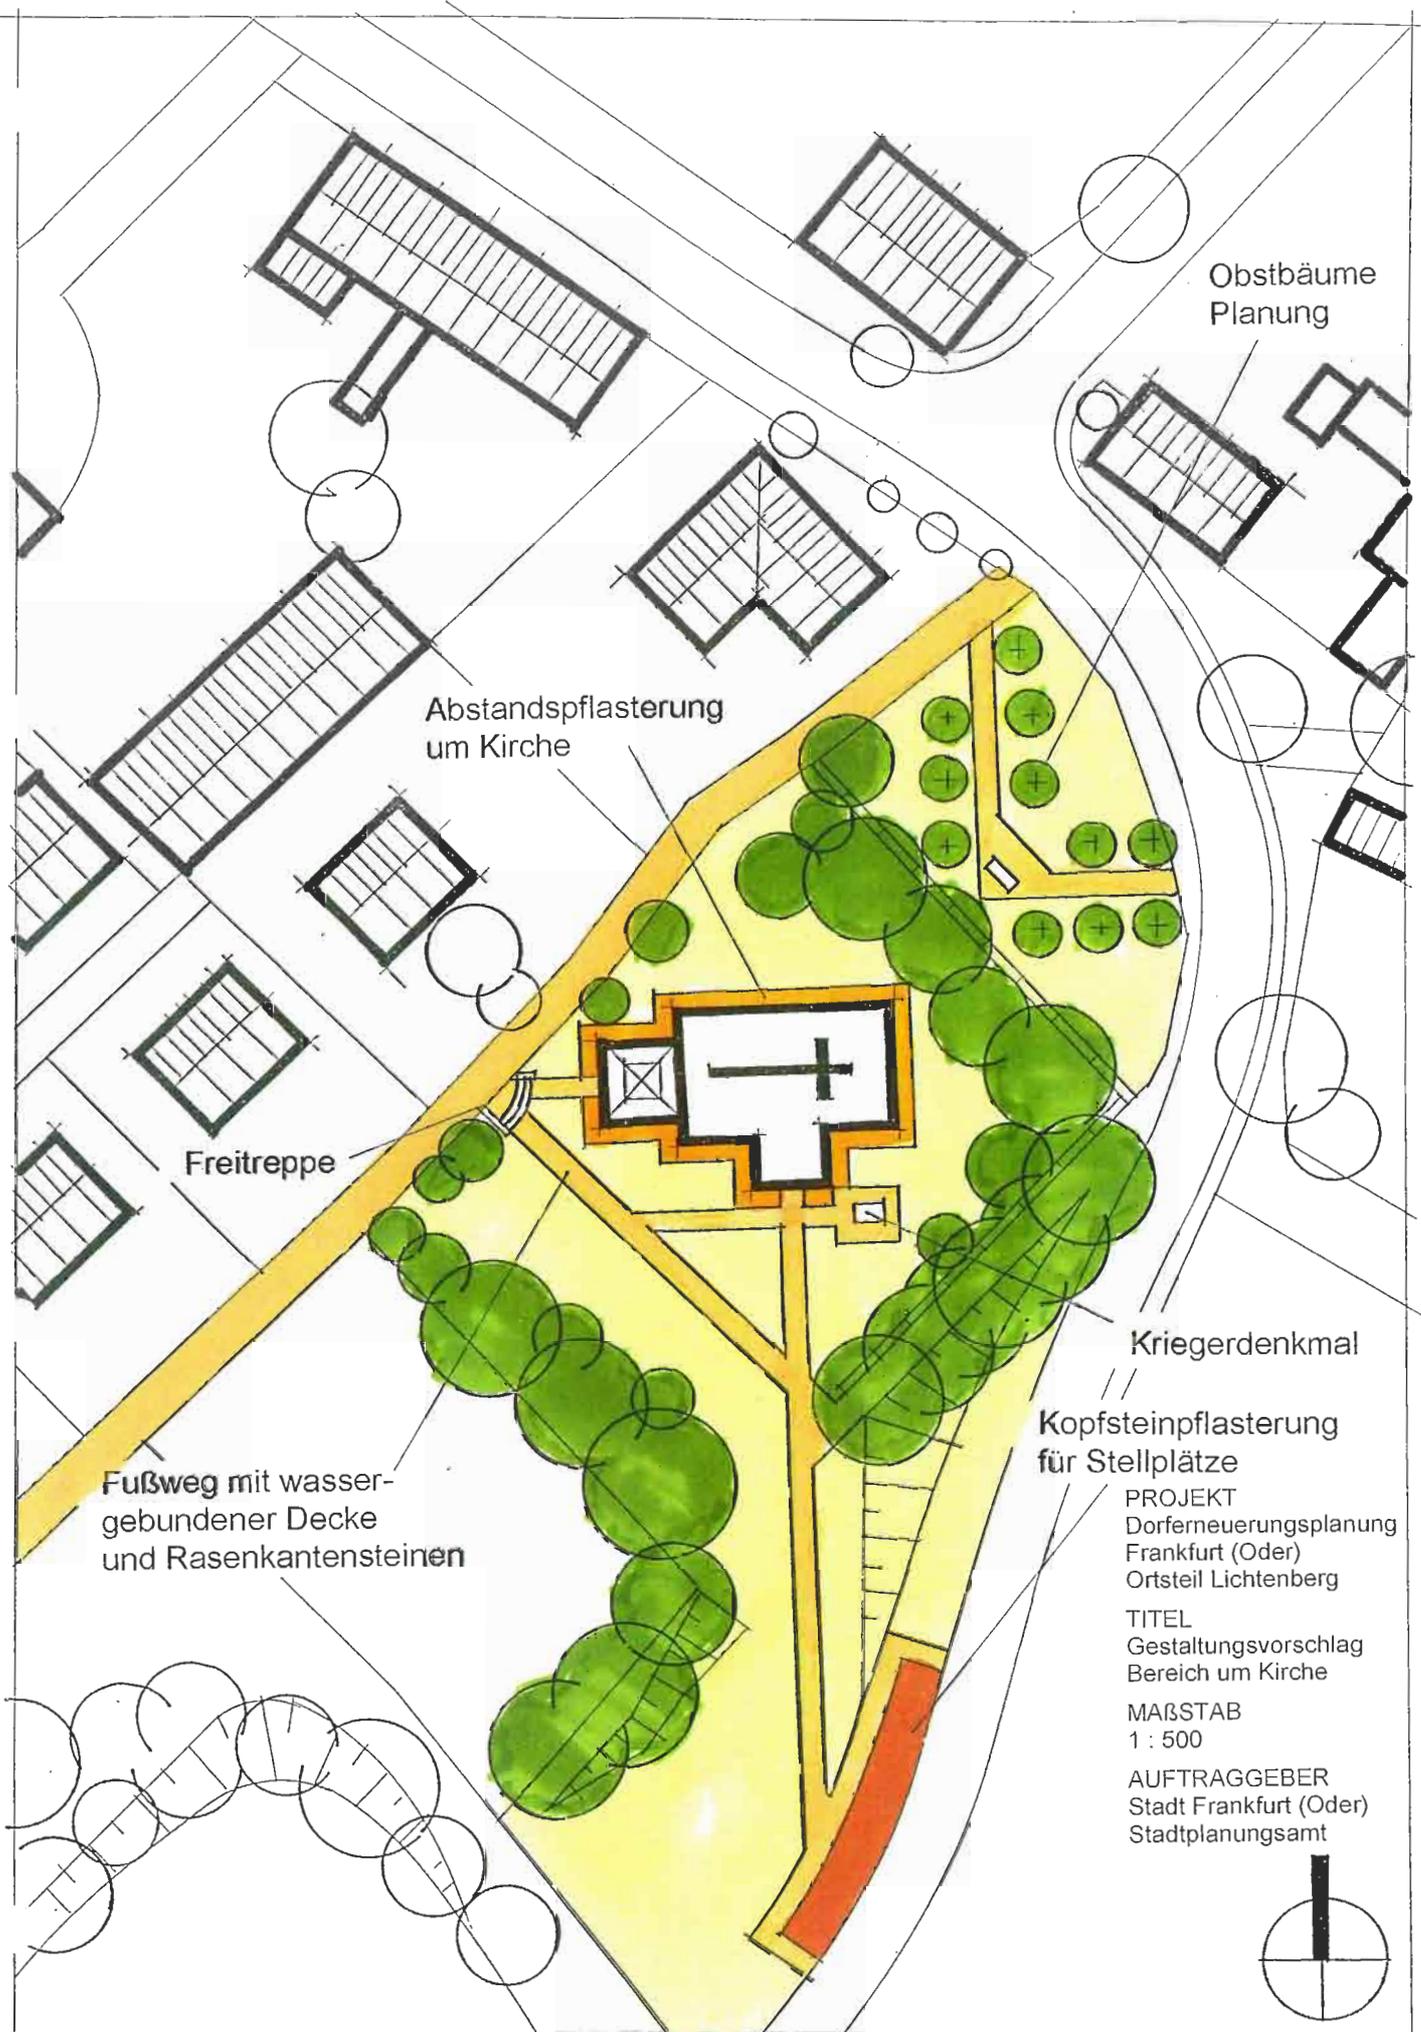
Obstbäume  
Planung

Abstandspflasterung  
um Kirche

Bereich Kirchruine	<p>Randbedingung der Kirchberggestaltung sind die geplante Wiederherstellung des Gutsweges zwischen Gut und Südstraße sowie die Pflasterung von PKW- Stellplätzen an der Teichstraße gegenüber der Kita. Ausgangsgedanke der Neuordnung des Bereiches ist die Ostung der (mittelalterlichen) Kirche. Damit entsteht eine gegenüber der Teichstraße und dem Guts Gelände veränderte Orthogonalität, die durch eine Wegführung aufgenommen werden soll. Nach dem Mähen sollen Fußwege mit wassergebundener Decke in der vorgeschlagenen Form angelegt werden. Der Hauptweg führt von der Stellplatz- Pflasterung in genauer Linie auf den südlichen Anbau der Kirche. Auf diesen Weg mündet ein weiterer Weg, der von einer wiederherzustellenden Kirchhofspforte ausgeht. Diese soll an der angegebenen Stelle (die nicht unbedingt mit der historischen übereinstimmen muß) angelegt werden, im wesentlichen durch Aufmauerung von zwei Pfeilern aus Backsteinen, die eine Pforte bilden. Der Geländeunterschied ist vom Kirchberg zum Gutsweg geringer als zu der Teichstraße. Wahrscheinlich werden deshalb etwa fünf bis sechs Stufen ausreichen (wie auch auf dem alten Foto zu erkennen ist). Die Blockstufen aus Naturstein der anzulegenden Freitreppe sollen einen Radius beschreiben, da von ihnen zwei Wege ausgehen. Einer davon verläuft genau auf den Kirchturm zu.</p> <p>Die Fußwege sollen 1,5 Meter breit sein und mit wassergebundenen Belag gedeckt werden. Um einem Überwachsen der Gräser zu begegnen, sollen die Wege mit handelsüblichen, metallischen Begrenzungsstreifen begrenzt werden.</p> <p>Das Kriegerdenkmal muß im Rahmen der Neugestaltung des Areales saniert werden. Dazu gehört die Sockelsanierung, eine Hydrophobierung und die Nacharbeitung der Inschrift. Die abgestorbenen Baumstämme neben dem Denkmal müssen gefällt werden und die Feldsteine von dem Bewuchs befreit werden.</p> <p>Das Flurstück 79 soll mittelfristig von der Stadt Frankfurt (Oder) aufgekauft werden und als öffentliche Grünfläche in den Bereich des Kirchberges einbezogen werden. Es wird vorgeschlagen, einen rechtwinkligen Fußweg, ebenfalls mit wassergebundener Decke, anzulegen. Am Scheitelpunkt soll eine Bank aufgestellt werden. Da es im Ortsteil Lichtenberg relativ wenig Flächen mit Obstbäumen gibt, soll entlang des Weges eine Obstbaumallee angepflanzt werden.</p>

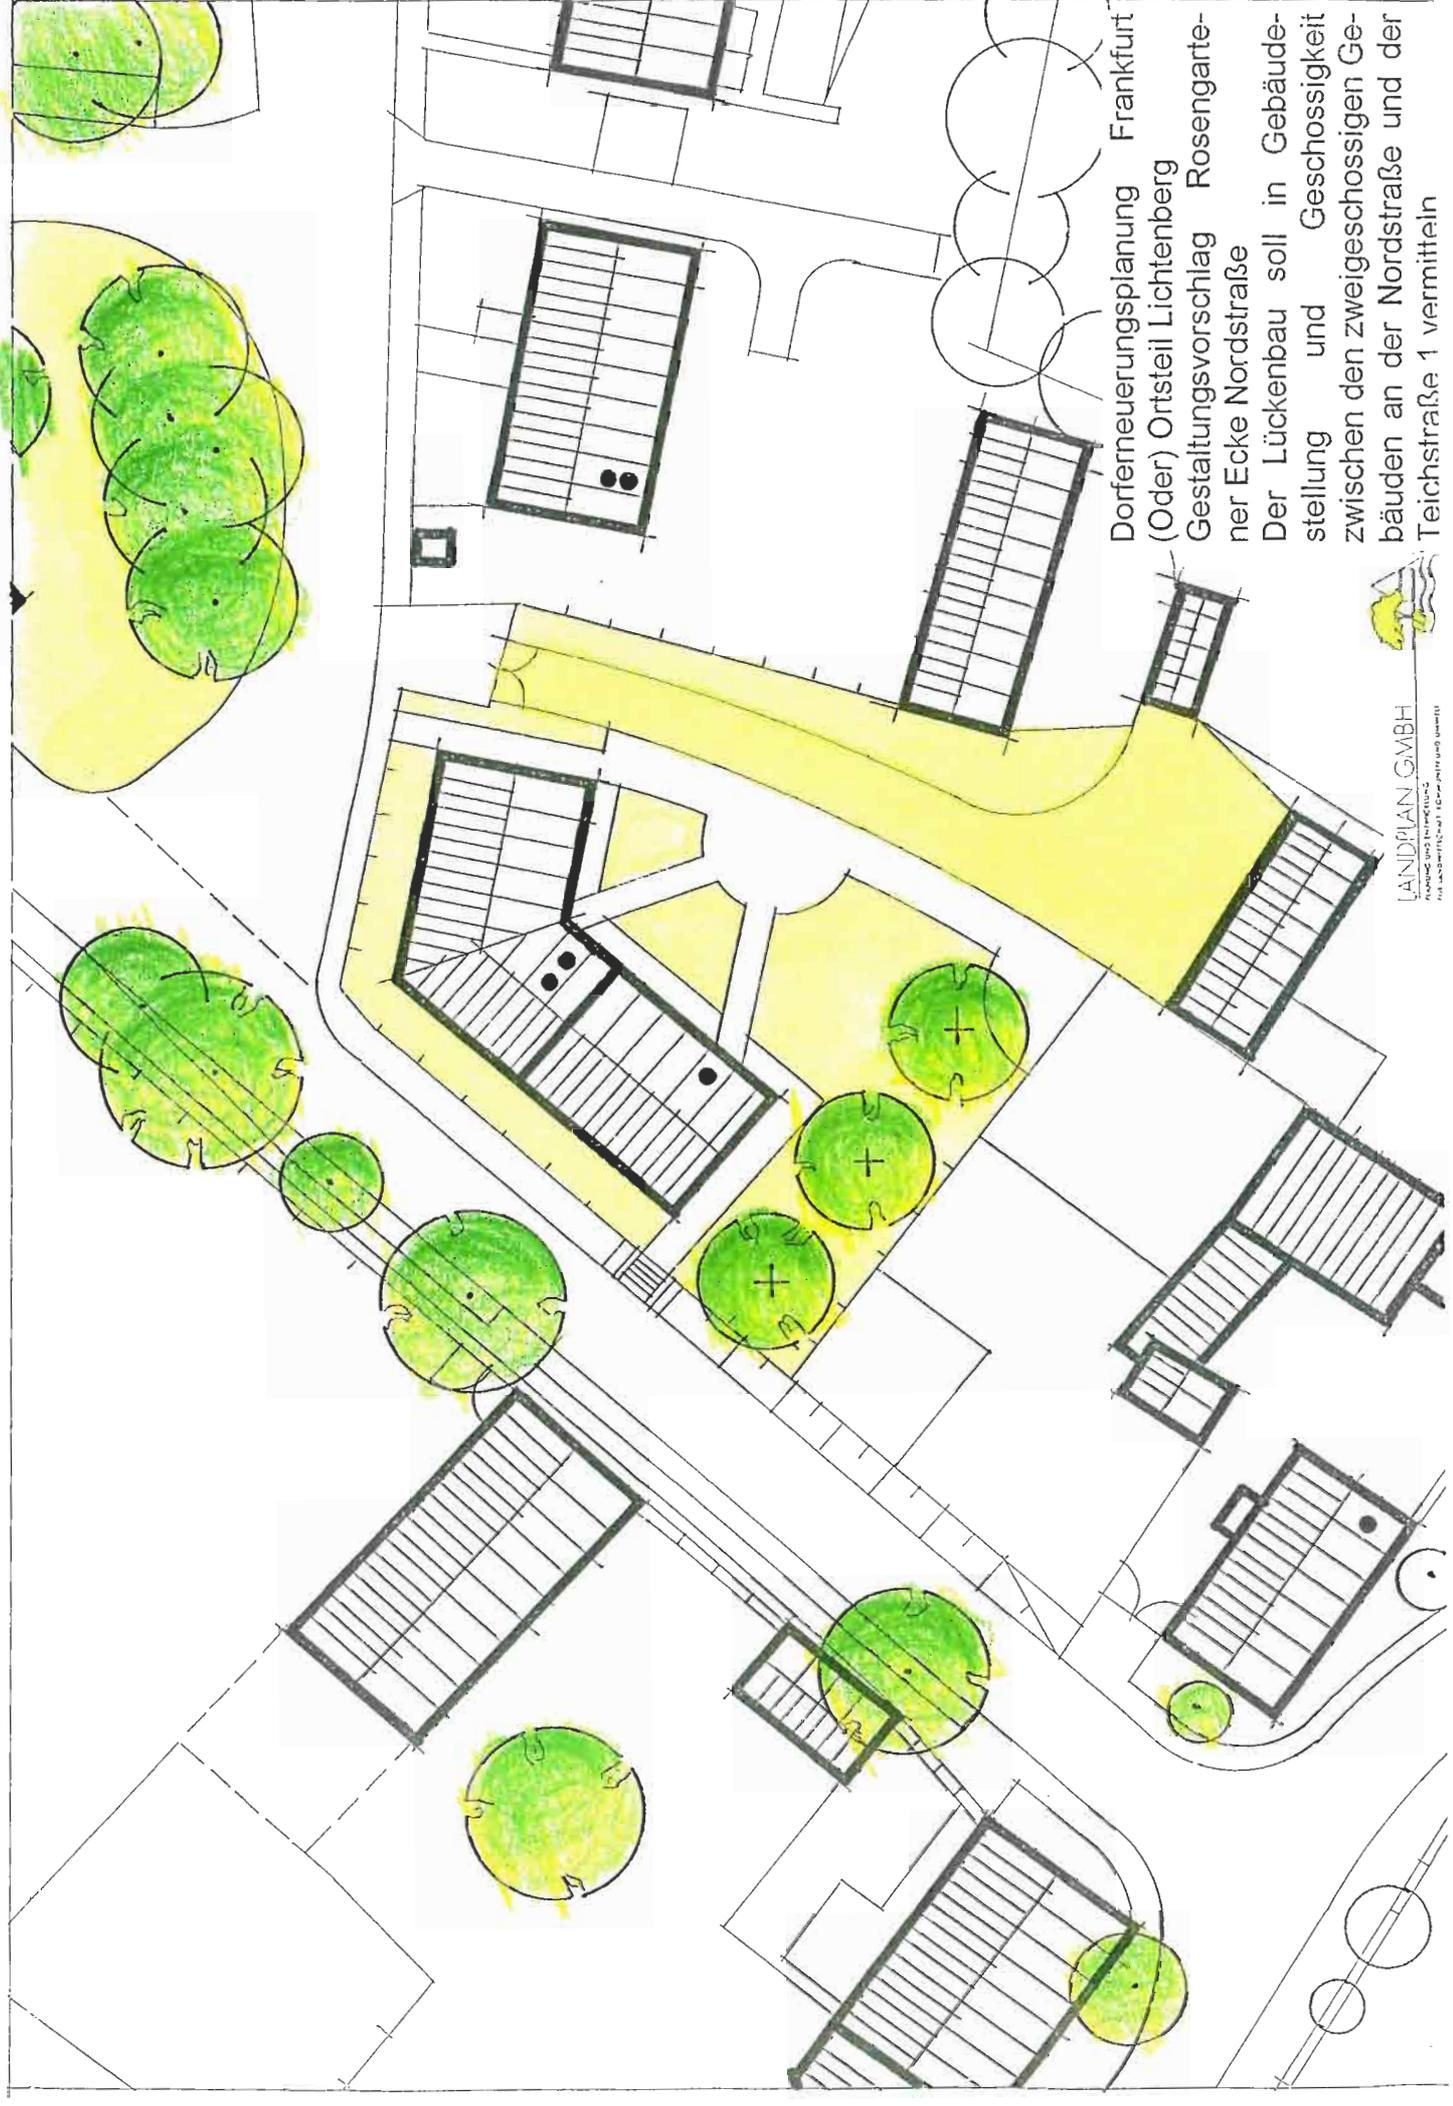
Dorferneuerungplanung Frankfurt  
(Oder) Ortsteil Lichtenberg  
Gestaltungsvorschlag Rosengarten  
Ecke Nordstraße  
Der Lückenbau soll in Gebäude-  
stellung und Geschossigkeit  
zwischen den zweigeschossigen Ge-  
bäuden an der Nordstraße und der  
Teichstraße 1 vermitteln

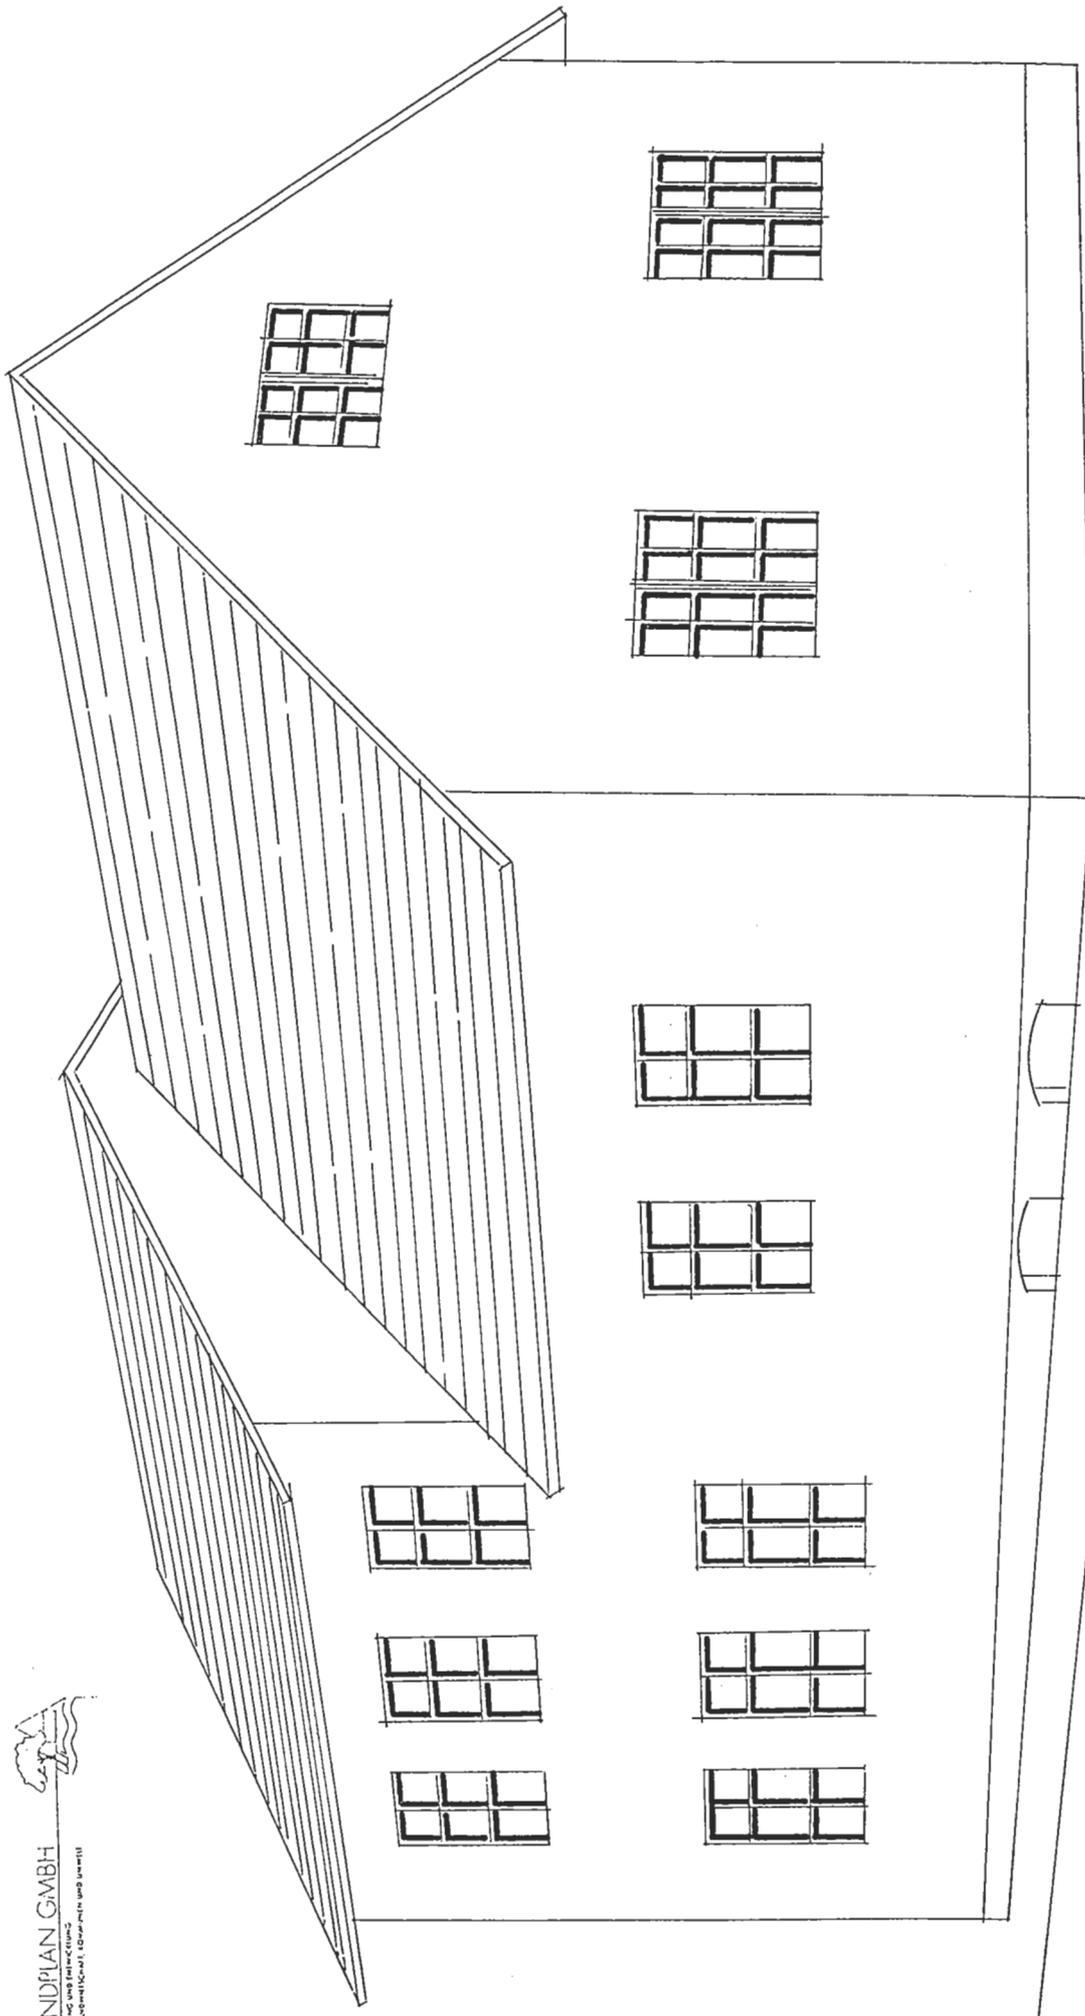
Dorferneuerungsplanung Frankfurt (Oder) Ortsteil Lichtenberg - Gestaltungsvorschlag Neubau Rosengartener / Ecke Nordstraße. Die Geschossigkeit soll innerhalb des Baukörpers in Richtung Teichstraße auf ein Vollgeschoß abgesenkt werden.
