## Dorferneuerungsplanung Frankfurt (Oder) Ortsteil Lichtenberg

**Erkner, Juli 1998**

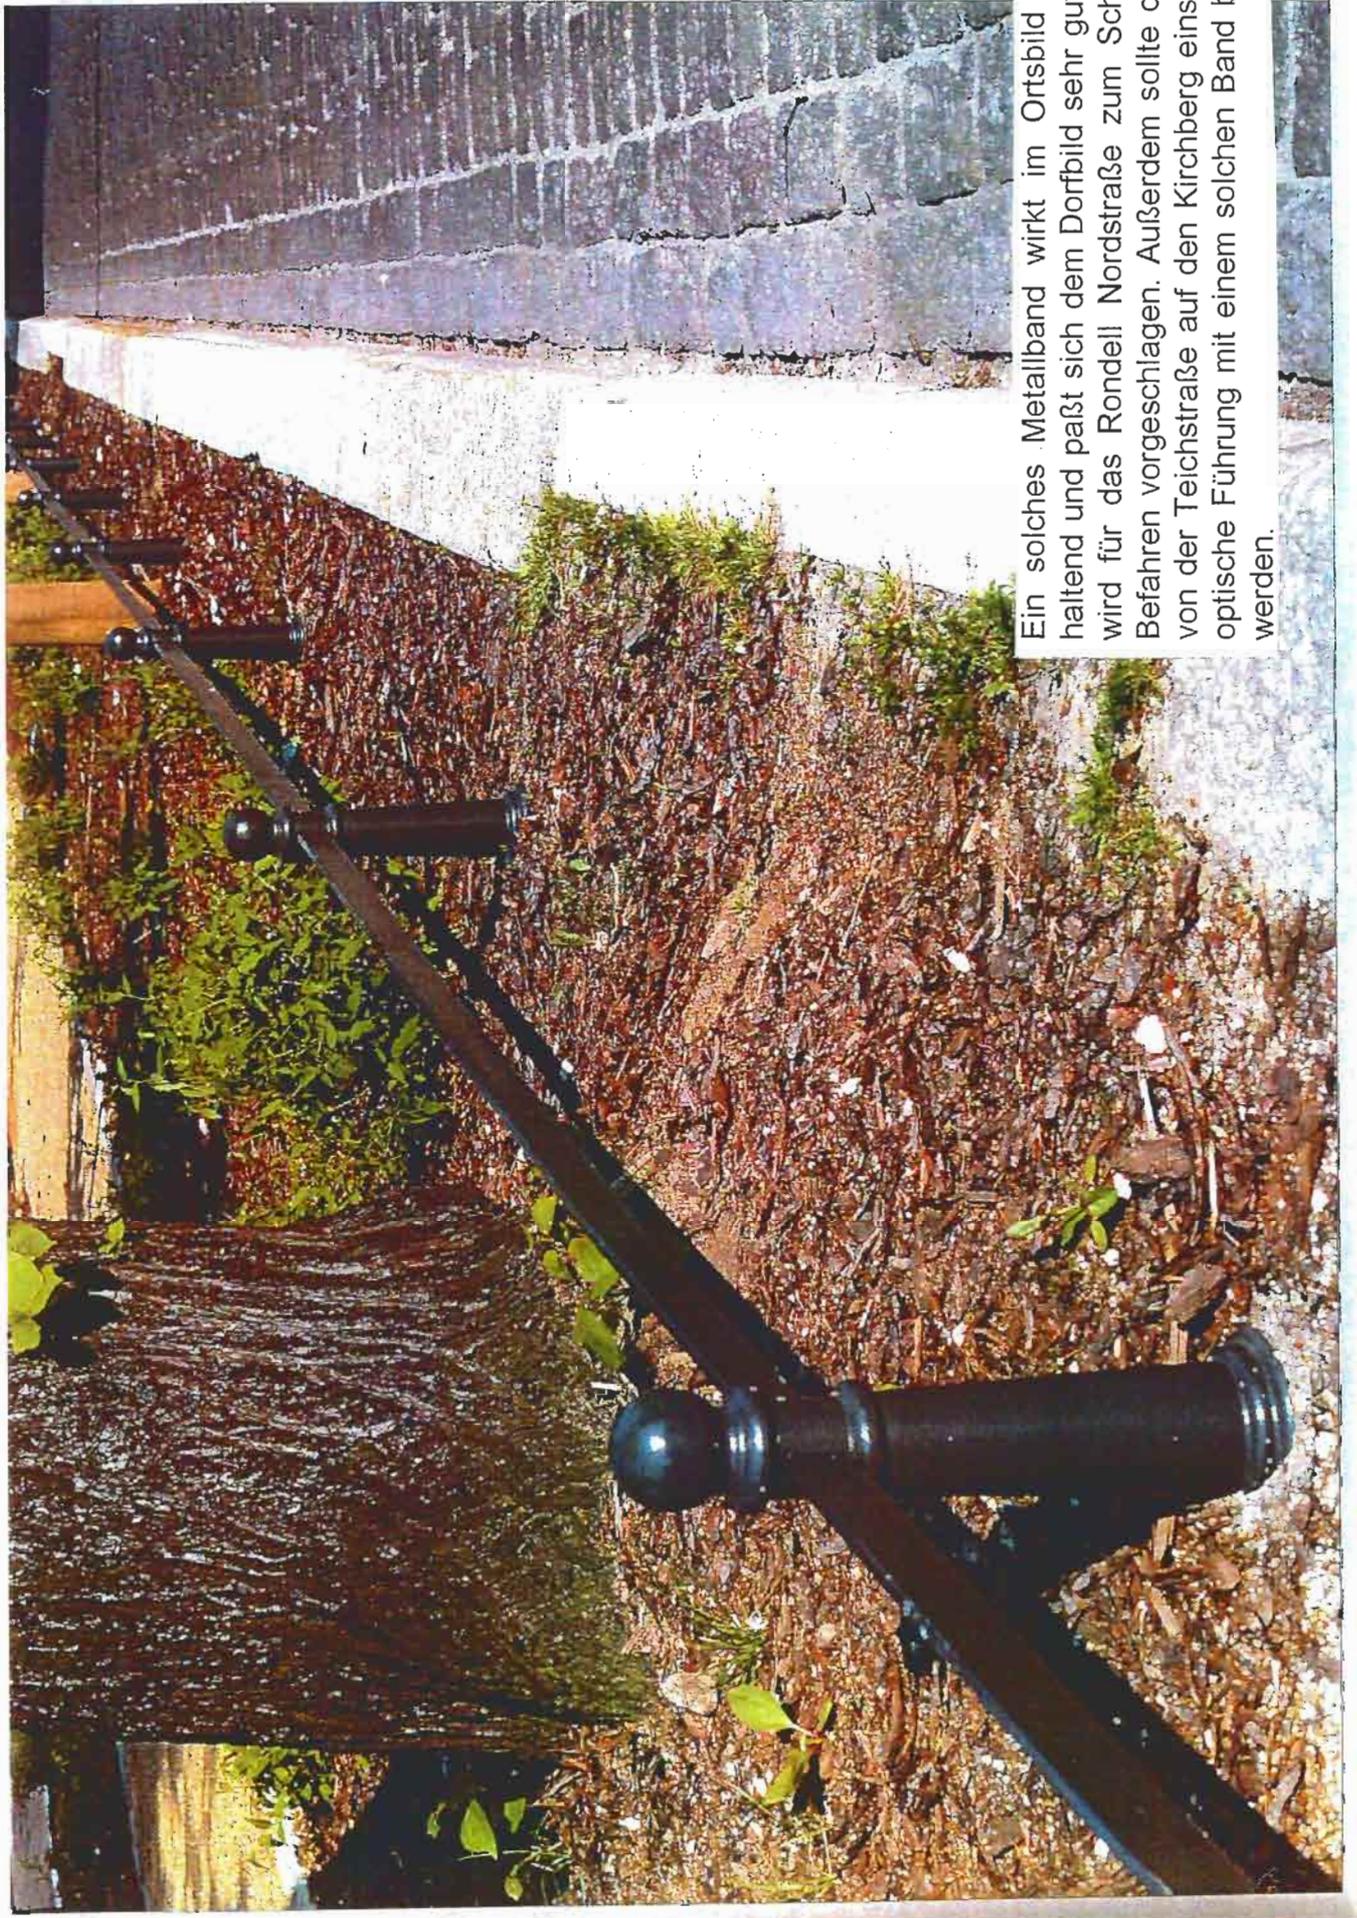
Ein solches Metallband wirkt im Ortsbild zurückhaltend und passt sich dem Dorfbild sehr gut an. Es wird für das Rondell Nordstraße zum Schutz vor Befahren vorgeschlagen. Außerdem sollte der Weg von der Teichstraße auf den Kirchberg einseitig als optische Führung mit einem solchen Band begleitet werden.

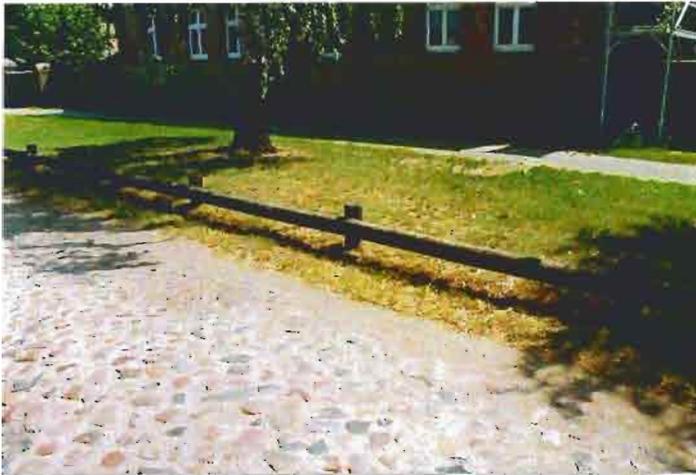
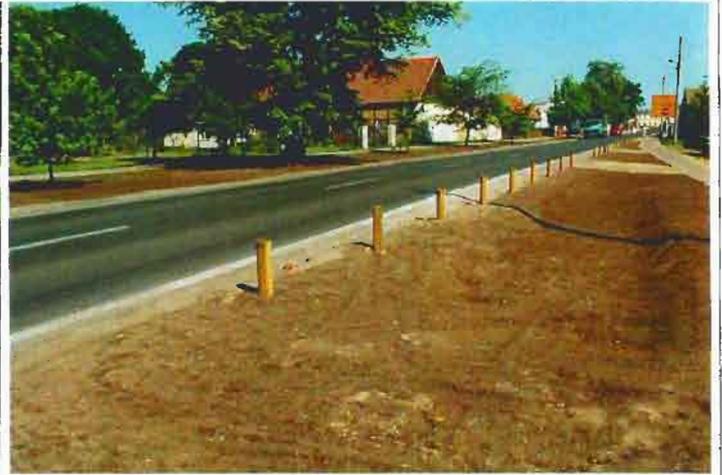
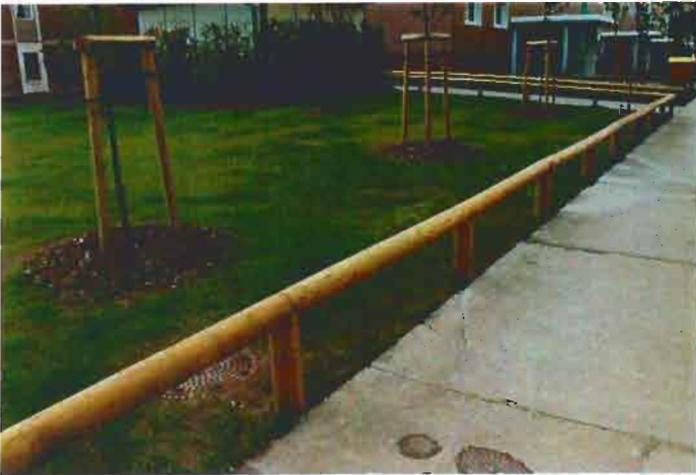
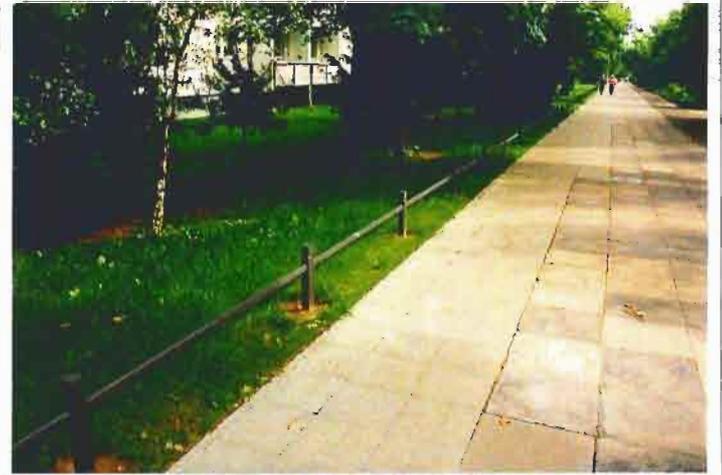
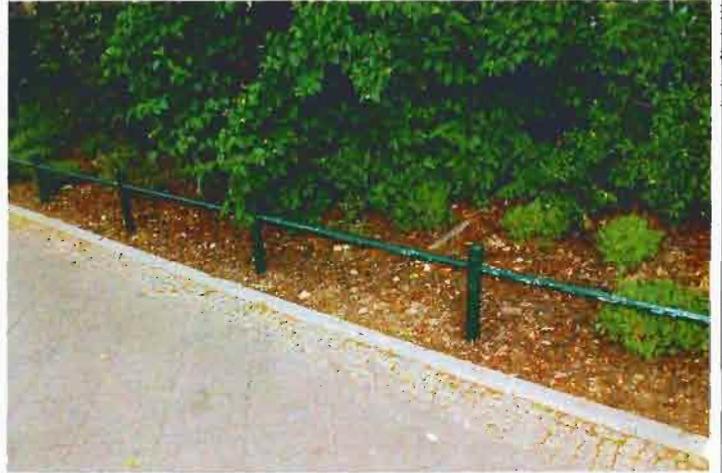
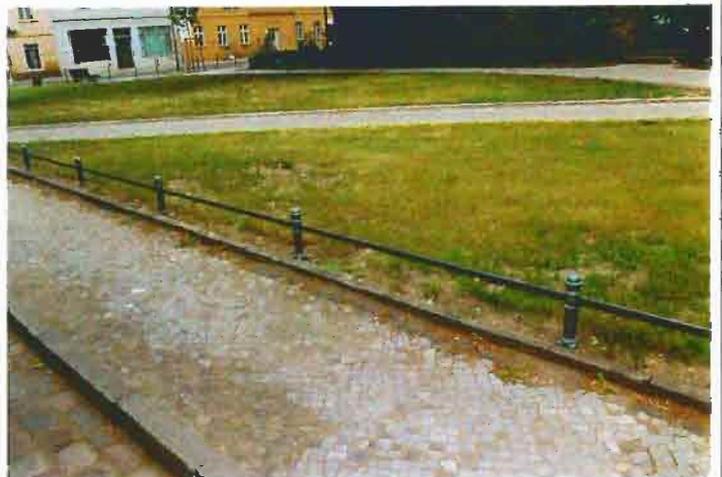
Möglichkeiten zur Absperrung von Freiflächen

Typ 1 Holzstangen tief	Typ 2 Holzpoller
Typ 3 Holzstangen hoch	Typ 4 Metallband modern anthrazit
Typ 5 Feldsteine (nicht im Bild)	Typ 6 Metallband klassisch grün
	Typ 7 Metallband klassisch anthrazit

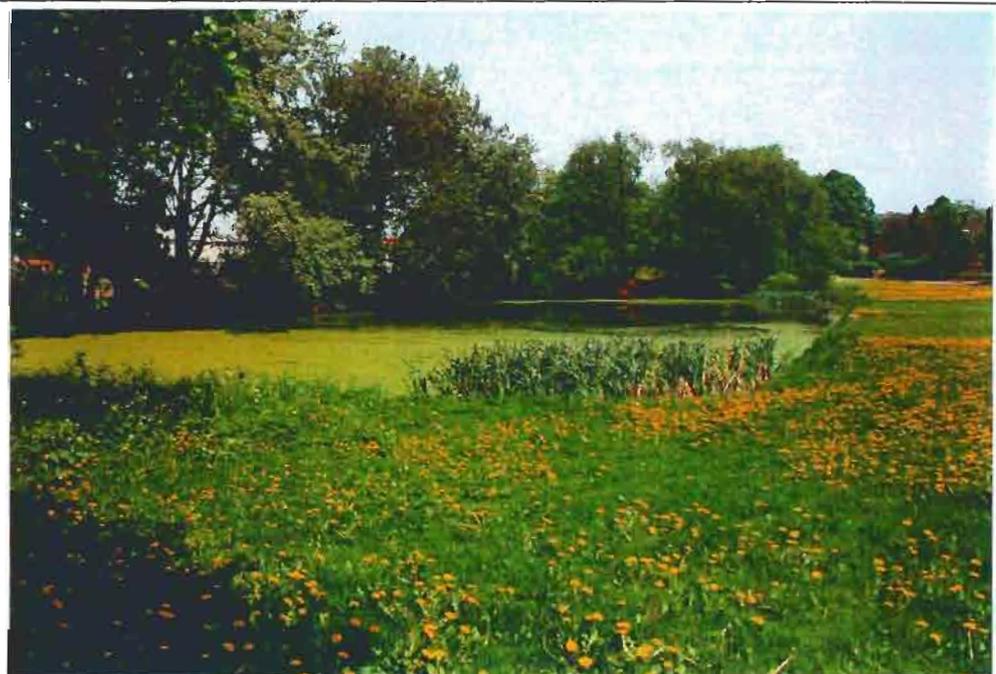
Bild 38 -  
Der große  
Dorfteich an der  
Teichstraße  
muß saniert  
werden.

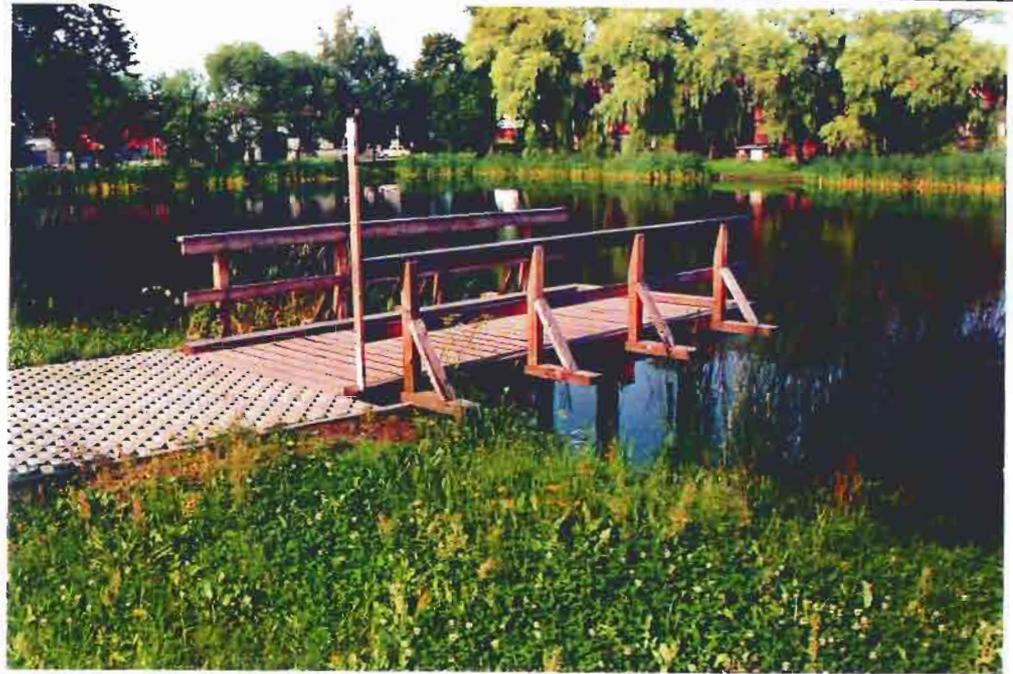
Bild 39 -  
Ein solcher  
Steg soll Be-  
sucher des  
Teiches von der  
Ruhezone an  
der West- und  
Nordseite  
fernhalten.

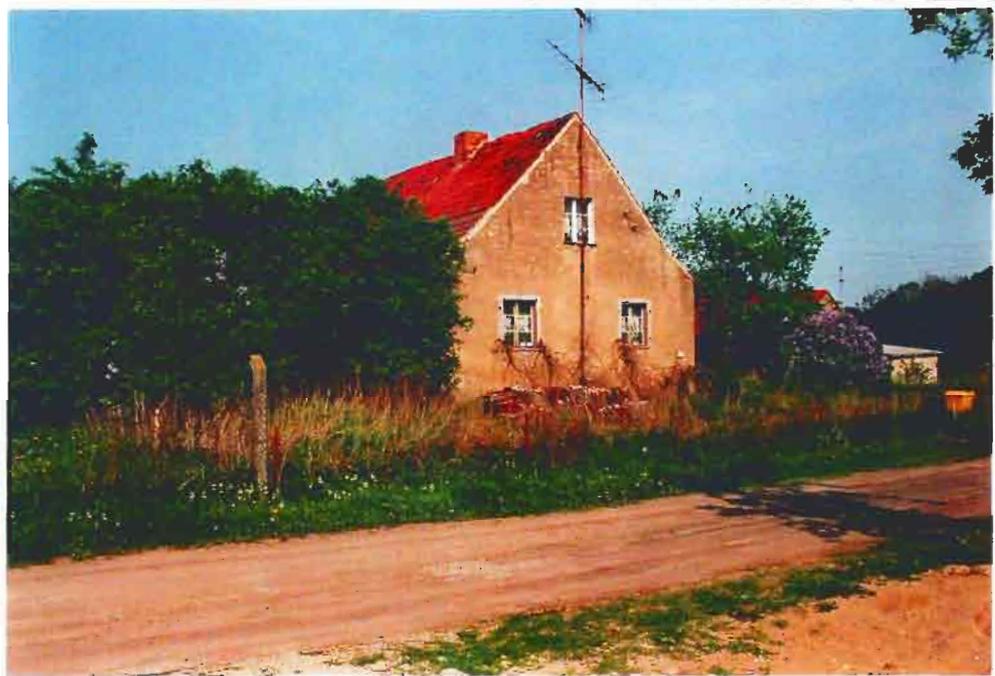
Bild 45 -  
In der Kurzen  
Straße 3 ist ein  
typisches  
Neubauern-  
haus in seiner  
ursprünglichen  
Gestaltung  
erhalten.  
Prägend sind  
die Giebel-  
ständigkeit, die  
Verteilung der  
Fenster und die  
Sprossen

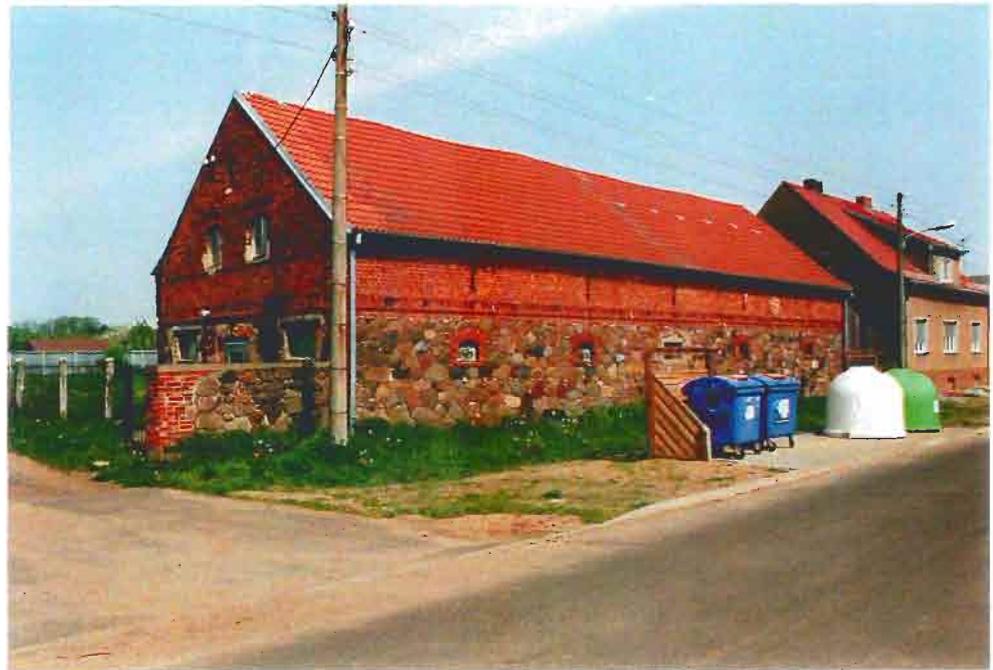
Bild 48 -  
Diese Art der  
Feldstein-  
mauer ist durch  
die Zwickel  
klassisch.  
Sanierungen  
von gleichar-  
tigen Mauern  
sollten sich  
diesem Bild  
annähern.

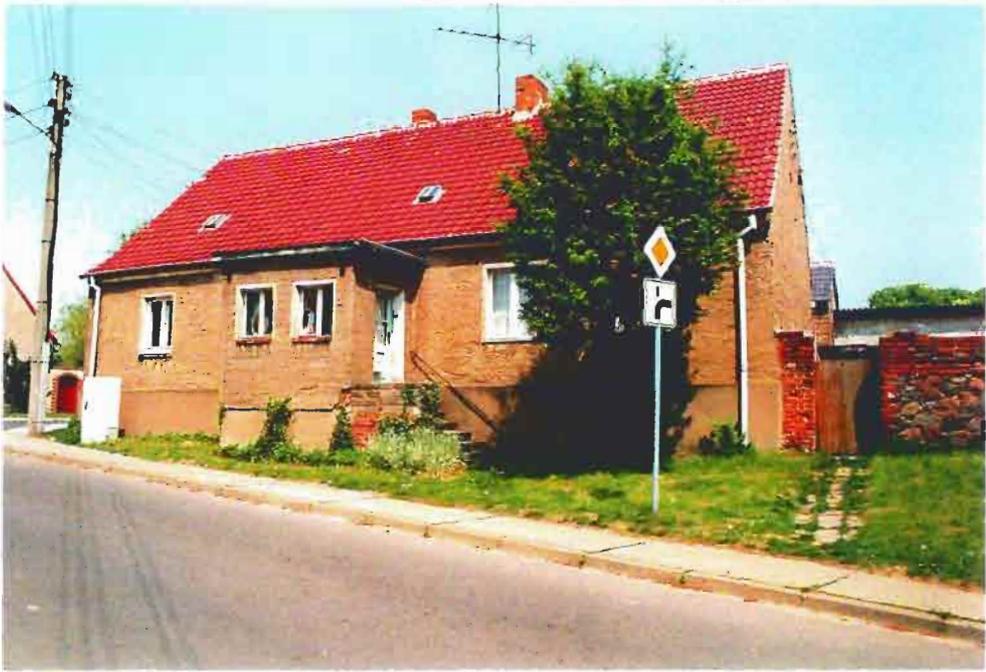
vor 1870	•												
1870 - 1920													
1921 - 1955													
1956 - 1989													
nach 1989													
<p><b>Ortsbildwert</b></p> <table border="1"> <tr> <td>ortsbildprägend/ unverändert erhalten</td> <td></td> </tr> <tr> <td>ortsbildprägend/ verändert</td> <td>•</td> </tr> <tr> <td>neutral</td> <td></td> </tr> <tr> <td>ortsbildstörend</td> <td></td> </tr> <tr> <td>störend</td> <td></td> </tr> <tr> <td>ensemblebildend</td> <td>•</td> </tr> </table>	ortsbildprägend/ unverändert erhalten		ortsbildprägend/ verändert	•	neutral		ortsbildstörend		störend		ensemblebildend	•

<p>Fassade Rauhputz, hell, bräunlich Zustand: mangelhaft</p>	<p>Fenster stehendes Format, zweiflügelig, weiß ohne Sprossen, Zustand: mittel</p>
<p>Dach Pfannenfalzziegel, rot Zustand: gut</p>	<p>Tür hellgrün, nicht original Zustand: mangelhaft</p>
<p>Einfriedung / Hoftor Feld- und Backsteinmauer Holztor Zustand: mangelhaft</p>	<p>Gestaltungshinweise / Bemerkungen</p> <ul style="list-style-type: none"> <li>• der Vorbau sollte rückgebaut oder durch Aufbringen eines Daches gestalterisch integriert werden</li> <li>• bei Putzsanierung aufgrund Hausalter Glattputz empfohlen</li> <li>• Sanierung/ Erhaltung der Gartenmauer (Mauerkrone sichern)</li> </ul>

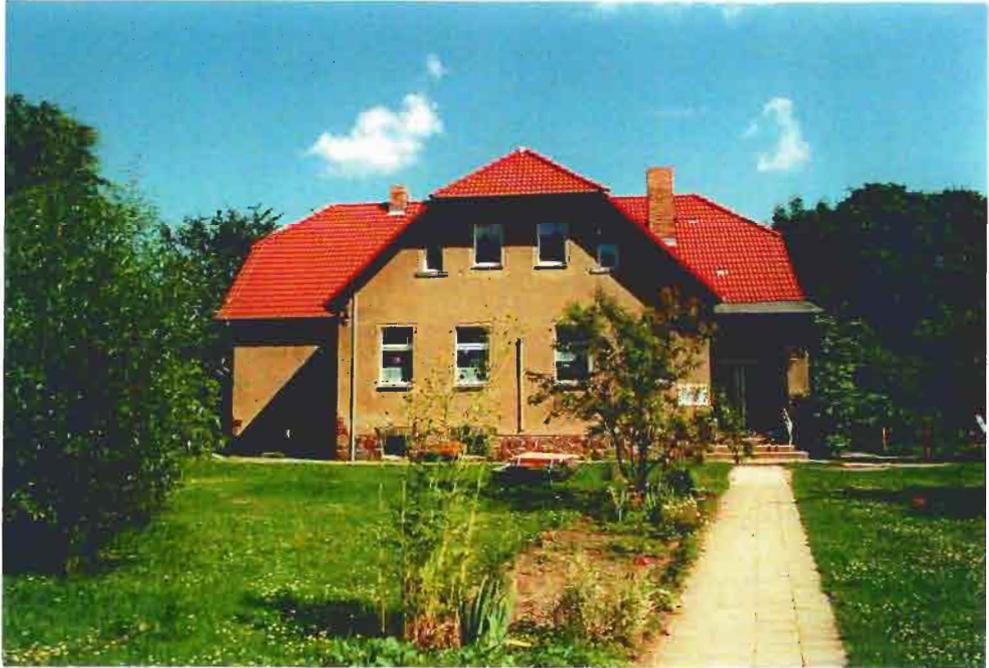
<b>Gebäudealter</b> vor 1870 1870 - 1920 • 1921 - 1955 1956 - 1989 nach 1989	Teichstraße 3a (Kindertagesstätte)

<b>Ortsbildwert</b> ortsbildprägend/ unverändert erhalten ortsbildprägend/ verändert • neutral ortsbildstörend störend ensemblebildend

<b>Fassade</b> Rauputz, ungestrichen, Sockel mit Feld- steinen verblendet, Zustand: mangelhaft	<b>Fenster</b> stehendes Format, ohne Sprossen Zustand: mittel
<b>Dach</b> Pfannenziegel, rot, saniert, Krüppelwalme deutlicher Dachüberstand, Zustand: gut	<b>Tür</b> braun Zustand: mittel
<b>Einfriedung / Hoftor</b> Maschendrahtzaun	<b>Gestaltungshinweise / Bemerkungen</b> <ul style="list-style-type: none"> <li>• Ersetzung des Zaunes durch Holzlatten- zaun</li> <li>• Erhaltung des ovalen Fenster über der linken Tür</li> <li>• bei Putzsanieung Glattputz empfohlen</li> <li>• Vordach Haupteingang an Dachfarbe anpassen</li> </ul>

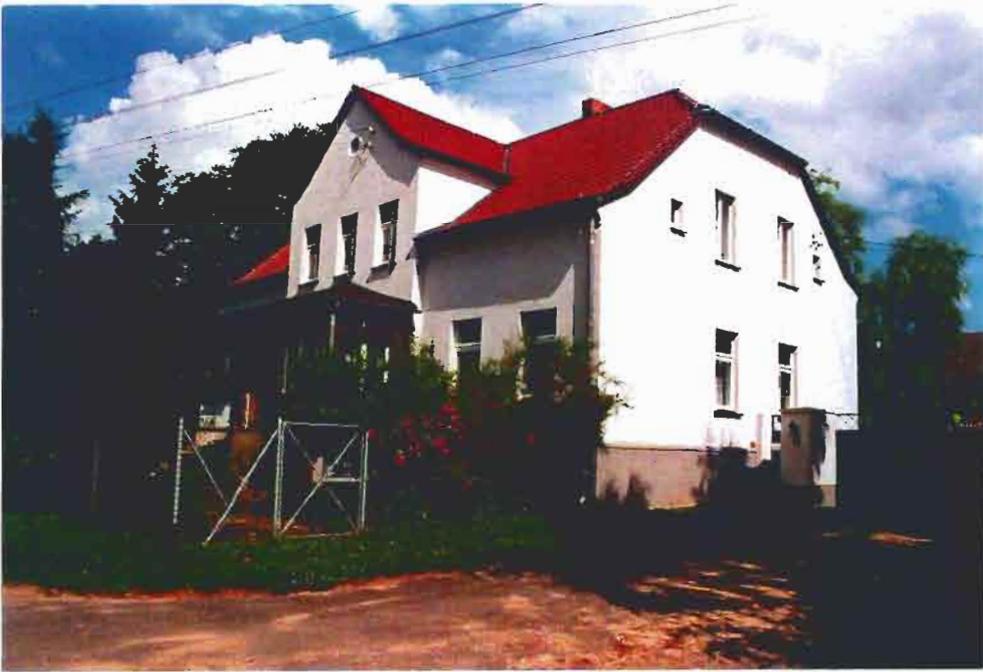
<p><b>Gebäudealter</b></p> <table border="1"> <tr><td>vor 1870</td></tr> <tr><td>1870 - 1920</td></tr> <tr><td>1921 - 1955</td></tr> <tr><td>1956 - 1989</td></tr> <tr><td>nach 1989</td></tr> </table>	vor 1870	1870 - 1920	1921 - 1955	1956 - 1989	nach 1989	<p>Teichstraße 4</p>

<p>Fassade weißer Glattputz, angepaßter Vorbau Zustand: gut</p>	<p>Fenster weiß, drei Fensterteilungen Zustand: mittel</p>
<p>Dach Pfannenfalzziegel, rot, Krüppelwalm und Zwerchhaus Zustand: gut</p>	<p>Tür hellbraun, untypisch, Zustand: gut</p>
<p>Einfriedung / Hofftor Maschendrahtzaun und Blechtor weiß gestrichene Torpfeiler</p>	<p>Gestaltungshinweise / Bemerkungen</p> <ul style="list-style-type: none"> <li>• Ersetzung Haustür durch dorftypische Tür</li> <li>• Vereinheitlichung/ Erneuerung der Fenster nach dem Vorbild der Fenster im Zwerchhaus</li> <li>• Ersetzung Zaun und Tor durch Holzlattenzaun und Holztor</li> </ul>

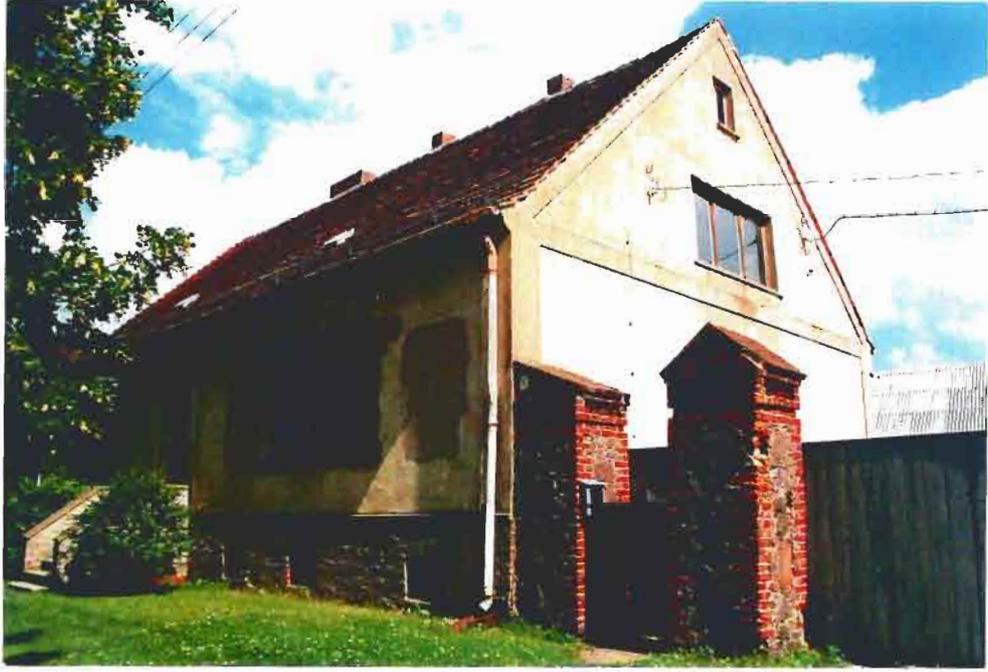
<p><b>Gebäudealter</b></p> <table border="1"> <tr><td>vor 1870</td></tr> <tr><td>1870 - 1920</td></tr> <tr><td>1921 - 1955</td></tr> <tr><td>1956 - 1989</td></tr> <tr><td>nach 1989</td></tr> </table>	vor 1870	1870 - 1920	1921 - 1955	1956 - 1989	nach 1989	<p>Teichstraße 5</p>

<p><b>Fassade</b> Rauhputz gelblich, Sockel Putzbewurf Zustand: schlecht</p>	<p><b>Fenster</b> Ersetzung durch liegende Fenster erfolgt braun, Zustand: gut</p>
<p><b>Dach</b> Biberschwanz- Kronendeckung Zustand: mangelhaft</p>	<p><b>Tür</b> original, ortsbildprägend, Oberlichter, Ver- dachung und Pilaster erhalten, Zustand: mittel</p>
<p><b>Einfriedung / Hoftor</b> ortsbildprägende Torpfeiler aus Feld- und Backsteinen mit spitzer, gemauerter Ab- deckung Hofator aus Holz</p>	<p><b>Gestaltungshinweise / Bemerkungen</b></p> <ul style="list-style-type: none"> <li>• Anstrich Hofator empfohlen</li> <li>• Fassadensanierung unter Berücksichtigung der ursprünglichen Gliederung empfohlen</li> <li>• Erhaltung/ Sanierung der Biberschwanz- deckung</li> </ul>

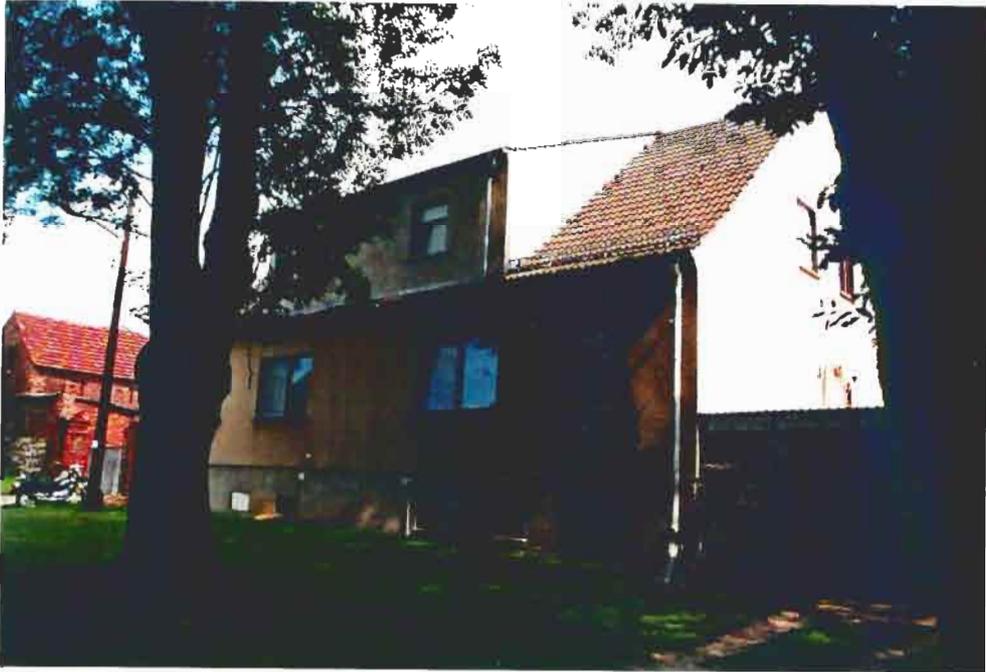
<p><b>Gebäudealter</b></p> <table border="1"> <tr><td>vor 1870</td></tr> <tr><td>1870 - 1920</td></tr> <tr><td>1921 - 1955</td></tr> <tr><td>1956 - 1989</td></tr> <tr><td>nach 1989</td></tr> </table>	vor 1870	1870 - 1920	1921 - 1955	1956 - 1989	nach 1989	<p>Teichstraße 6/ 6a</p>

<p>Fassade Doppelhaus, Rauhputz ungestrichen Zustand: gut</p>	<p>Fenster jeweils ein stehendes und liegendes, braun Zustand: gut</p>
<p>Dach Pfannenfalzziegel, helles Rot Zustand: gut</p>	<p>Tür keine Tür zur Teichstraße</p>
<p>Einfriedung / Hoftor Blechtor Garage untypisch</p>	<p>Gestaltungshinweise / Bemerkungen</p> <ul style="list-style-type: none"> <li>• Garage in Anlehnung an das Wohnhaus putzen, Ersetzung Garagentor durch Holztor</li> <li>• wenn möglich, liegende Schleppgaube unterbrechen</li> </ul>

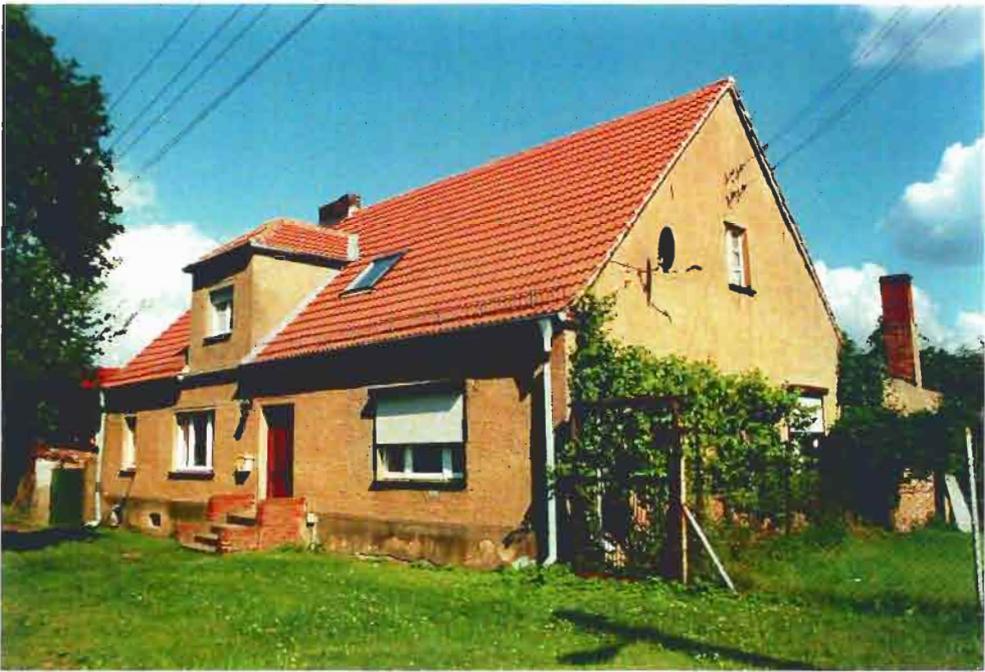
<p><b>Gebäudealter</b></p> <table border="1"> <tr><td>vor 1870</td></tr> <tr><td>1870 - 1920</td></tr> <tr><td>1921 - 1955</td></tr> <tr><td>1956 - 1989</td></tr> <tr><td>nach 1989</td></tr> </table>	vor 1870	1870 - 1920	1921 - 1955	1956 - 1989	nach 1989	<p>Teichstraße 8</p>

<p>Fassade Rauhputz, bräunlich, an Giebel Berankung Zustand: gut</p>	<p>Fenster zwei liegende, zwei stehende, weiß Zustand: mittel</p>
<p>Dach Pfannen, rot, abgewalmte Gaube, Dachfenster Zustand: mittel</p>	<p>Tür braun, modern Zustand: gut</p>
<p>Einfriedung / Hoftor Maschendrahtzaun Hoftor Holz, grün Torpfeiler verputzt</p>	<p>Gestaltungshinweise / Bemerkungen</p> <ul style="list-style-type: none"> <li>• Ersetzung durch strukturierten Glattputz</li> <li>• Einsatz von Sprossenfenstern</li> <li>• Ersetzung Maschendraht durch Holzlattenzaun</li> <li>• Erhaltung Hoftor</li> </ul>

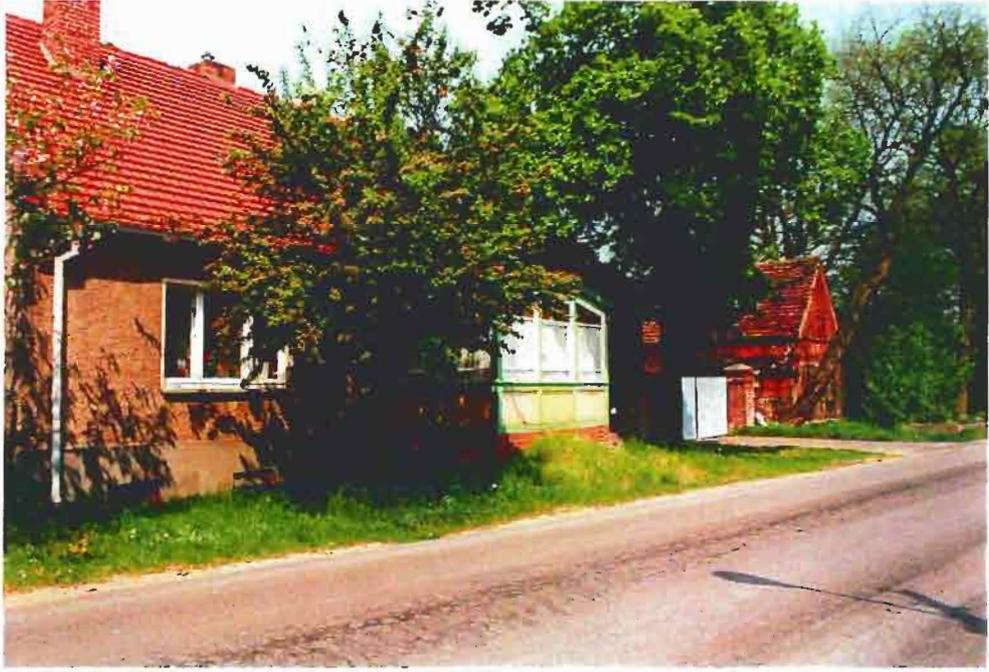
vor 1870	•												
1870 - 1920													
1921 - 1955													
1956 - 1989													
nach 1989													
<p><b>Ortsbildwert</b></p> <table border="1"> <tr> <td>ortsbildprägend/ unverändert erhalten</td> <td></td> </tr> <tr> <td>ortsbildprägend/ verändert</td> <td>•</td> </tr> <tr> <td>neutral</td> <td></td> </tr> <tr> <td>ortsbildstörend</td> <td></td> </tr> <tr> <td>störend</td> <td></td> </tr> <tr> <td>ensemblebildend</td> <td>•</td> </tr> </table>	ortsbildprägend/ unverändert erhalten		ortsbildprägend/ verändert	•	neutral		ortsbildstörend		störend		ensemblebildend	•

<p>Fassade Rauhputz, ungestrichen, ortsbildprägender Vorbau aus Holz Zustand: gut</p>	<p>Fenster liegend, weiß Zustand: gut</p>
<p>Dach Biberschwanzkronendeckung, rot Zustand: gut</p>	<p>Tür modern, hellbraun, untypisch Zustand: gut</p>
<p>Einfriedung / Hoftor Tor grau Torpfeiler Backstein</p>	<p>Gestaltungshinweise / Bemerkungen</p> <ul style="list-style-type: none"> <li>• Erhalt/ Sanierung des Vorbaues</li> <li>• Ersetzung der Haustür im Vorbau durch dorftypische Holztür</li> <li>• Erhalt/ Sanierung Anbau neben Hoftor</li> <li>• Wiederherstellung der originalen Fenster (an Gebäudesüdseite erhalten)</li> </ul>

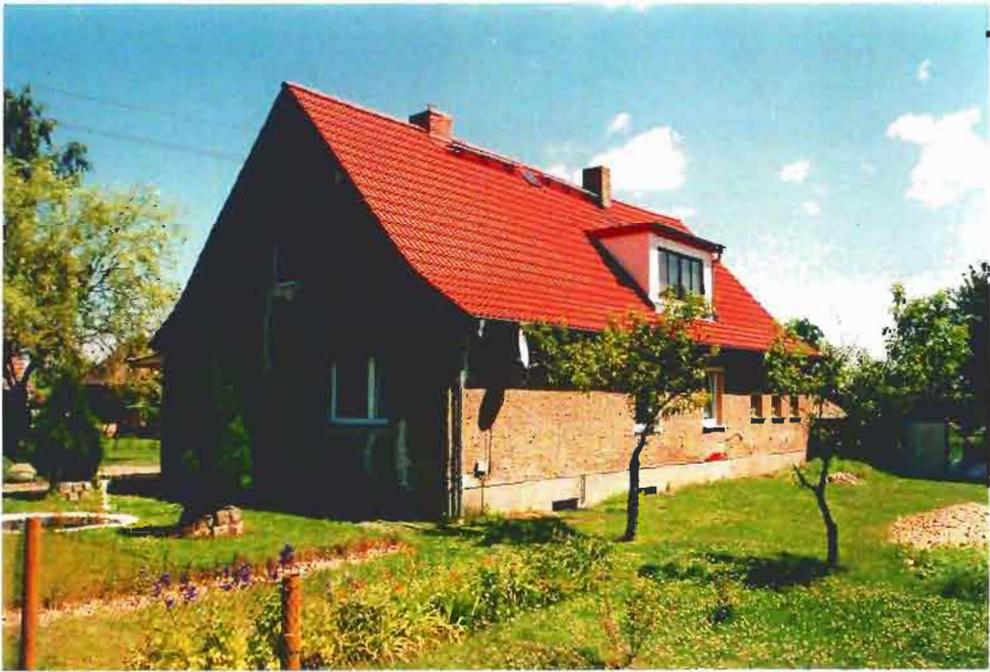
Gebäudealter															
vor 1870															
1870 - 1920															
1921 - 1955	•														
1956 - 1989															
nach 1989															
<table border="1"> <tr> <th colspan="2">Ortsbildwert</th> </tr> <tr> <td>ortsbildprägend/ unverändert erhalten</td> <td></td> </tr> <tr> <td>ortsbildprägend/ verändert</td> <td>•</td> </tr> <tr> <td>neutral</td> <td></td> </tr> <tr> <td>ortsbildstörend</td> <td></td> </tr> <tr> <td>störend</td> <td></td> </tr> <tr> <td>ensemblebildend</td> <td>•</td> </tr> </table>	Ortsbildwert		ortsbildprägend/ unverändert erhalten		ortsbildprägend/ verändert	•	neutral		ortsbildstörend		störend		ensemblebildend	•

<p>Fassade Rauhputz, ungestrichen, teils ausgebessert Zustand: mittel</p>	<p>Fenster im Giebelerdgeschoß verbreitert, weiß Zustand: gut</p>
<p>Dach Pfannen, rot, stehende Gaupen Zustand: gut</p>	<p>Tür modern Zustand: gut</p>
<p>Einfriedung/ Hoftor Maschendrahtzaun, gelb</p>	<p>Gestaltungshinweise / Bemerkungen</p> <ul style="list-style-type: none"> <li>• Fassadenanstrich, ggf. Putzsanierung</li> <li>• wenn möglich Gestaltung der Gaupe zu einer Schlepogaube</li> </ul>

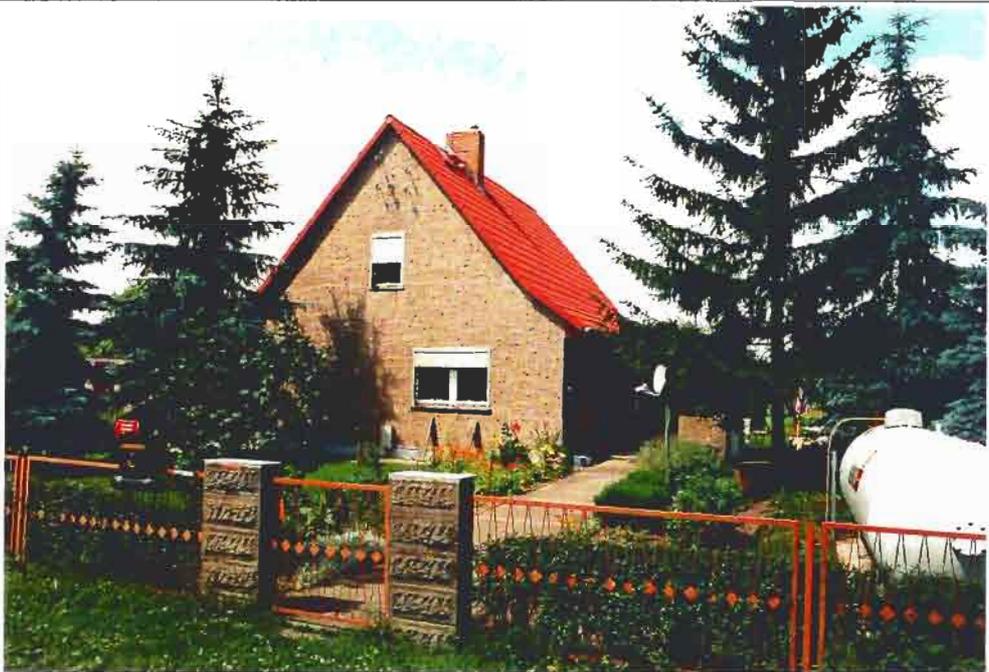
<b>Gebäudealter</b>	Sieversdorfer Straße 5
vor 1870

1870 - 1920	
1921 - 1955	
1956 - 1989	
nach 1989	
<b>Ortsbildwert</b>	
ortsbildprägend/ unverändert erhalten	
ortsbildprägend/ verändert	•
neutral	
ortsbildstörend	
störend	
ensemblebildend	•
<b>Gebäude- nutzung</b> Wohnen

<b>Fassade</b> Rauputz, ungestrichen Zustand: gut	<b>Fenster</b> Giebel ein stehendes und liegendes, weiß Zustand: gut
<b>Dach</b> Pfannenfalzziegel, rot Zustand: gut	<b>Tür</b> Anbau Zustand: gut
<b>Einfriedung/ Hoftor</b> Metallstäbe, orange	<b>Gestaltungshinweise / Bemerkungen</b> <ul style="list-style-type: none"> <li>• mittelfristig Ersetzung der Blautannen durch dorftypische Laubbäume, Sträucher</li> <li>• Fassadenanstrich empfehlenswert</li> </ul>

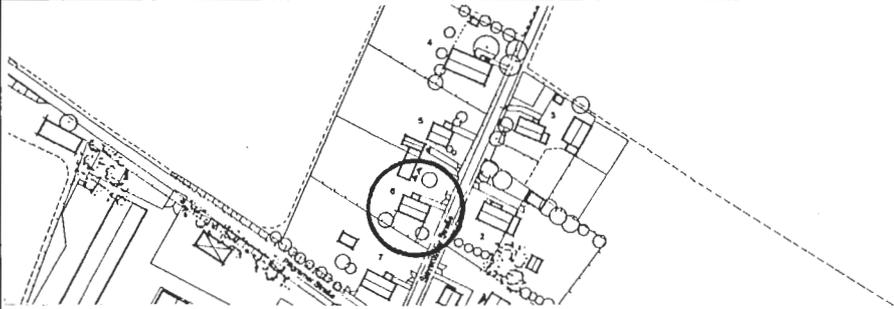
Fassade Schleppputz, beige gestrichen Zustand: gut	Fenster stehend, Originalbreite, ohne Sprossen, weiß Zustand: gut
Dach Pfannenfalzziegel, rötlich grau Zustand: gut	Tür Anbau Zustand: gut
Einfriedung/ Hoftor Maschendrahtzaun, Tor Holzlatten	Gestaltungshinweise / Bemerkungen <ul style="list-style-type: none"> <li>• wenn möglich, Einsetzung von Sprossenfenstern</li> <li>• Ersetzung des Zaunes durch Holzlattenzaun möglich</li> </ul>

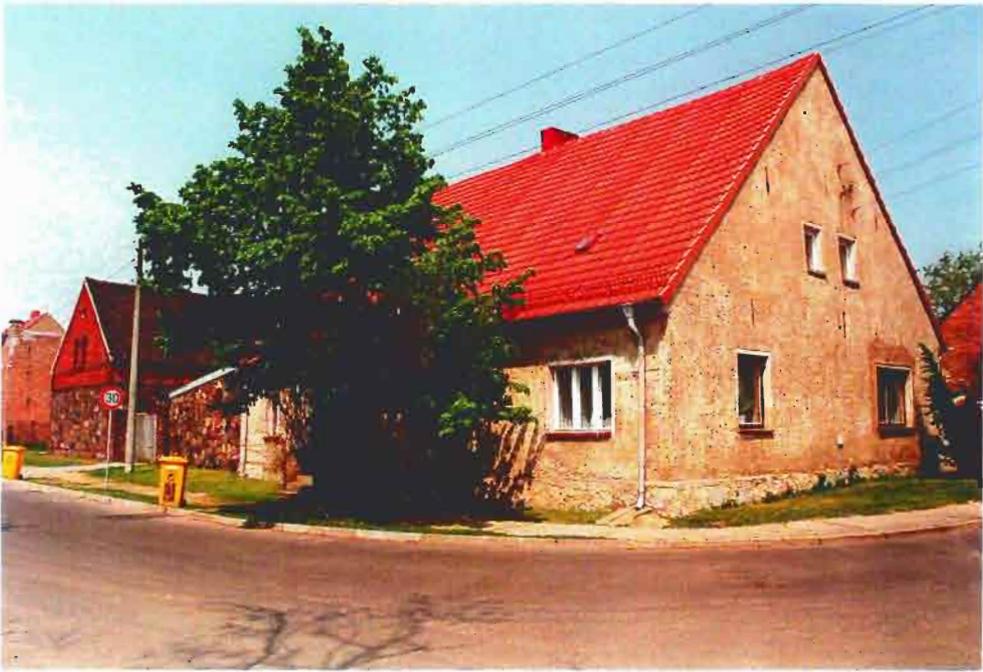
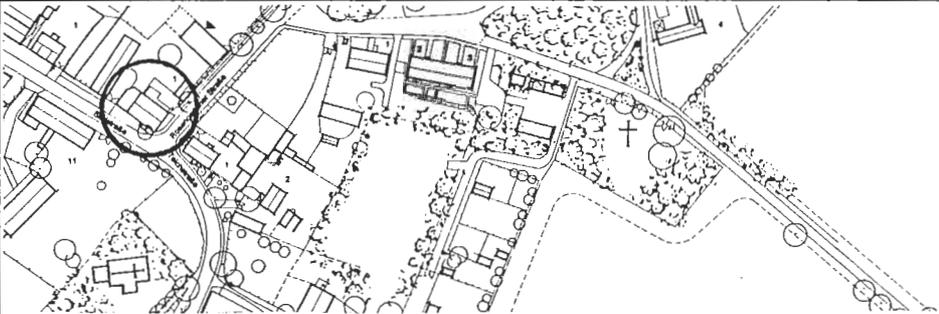
<b>Gebäudealter</b>	Rosengartener Straße 1	
vor 1870	•	
1870 - 1920		
1921 - 1955		
1956 - 1989		
nach 1989		
<b>Ortsbildwert</b>

<b>Fassade</b> Rauhputz, ungestrichen, Wände feucht Zustand: schlecht	<b>Fenster</b> fünf Formate, weiß und braun Zustand: schlecht (undicht)
<b>Dach</b> Pfannenfalzziegel, rot (neu beschichtet) Zustand: mittel	<b>Tür</b> Zustand: mittel (undicht)
<b>Einfriedung/ Hoftor</b> ortsbildprägende Feldsteinmauern zur Rosengartener und Südstraße, ästhetische Eingangspforte an Rosengartener Straße, Sanierung der Feldsteinmauer unter Beachtung neuerer Sanierungsmethoden wünschenswert (Zwickeltechnik) Ersetzung Wellblech über Eingangstür nötig	<b>Gestaltungshinweise / Bemerkungen</b> <ul style="list-style-type: none"> <li>• Mauertrockenlegung nötig</li> <li>• Vereinheitlichung der Fenster durch Einsatz von Sprossenfenstern</li> <li>• Putzsanierung, strukturierter Glattputz empfohlen</li> <li>• Erhalt/ Sanierung der Nebengebäude und Neugestaltung der Blechabdeckungen</li> </ul>

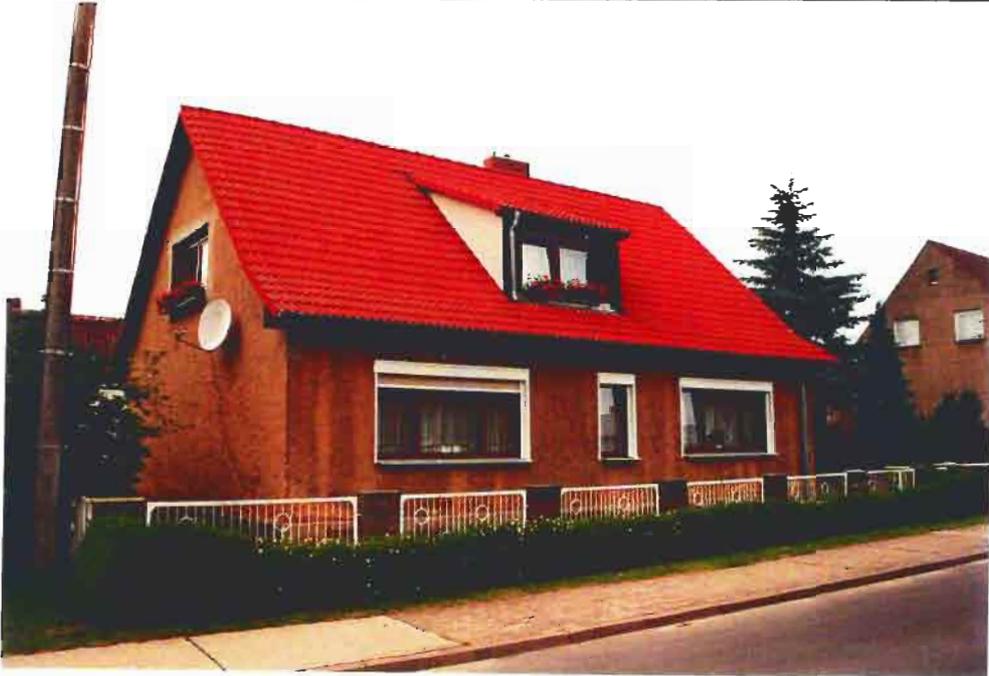
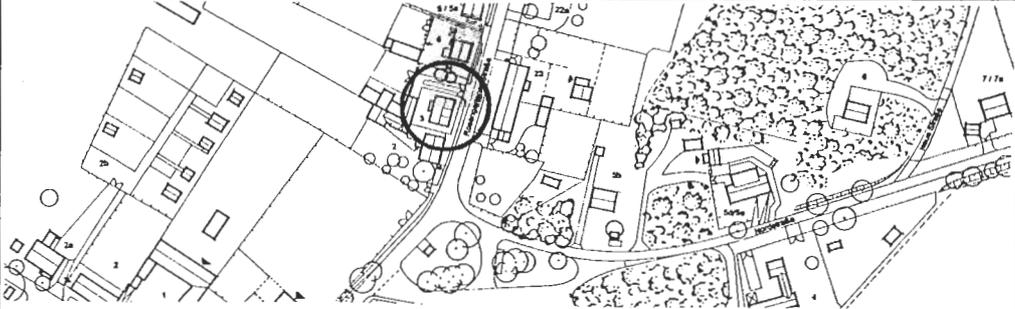
<p><b>Gebäudealter</b></p> <table border="1"> <tr><td>vor 1870</td></tr> <tr><td>1870 - 1920</td></tr> <tr><td>1921 - 1955</td></tr> <tr><td>1956 - 1989</td></tr> <tr><td>nach 1989</td></tr> </table>	vor 1870	1870 - 1920	1921 - 1955	1956 - 1989	nach 1989	<p>Rosengartener Straße 3</p>

<p>Fassade Rauhputz, bräunlich, teils fleckig Zustand: mittel</p>	<p>Fenster drei Formate, drei liegend, braun Zustand: gut</p>
<p>Dach Pfannen, rot Zustand: gut</p>	<p>Tür keine Tür Hauptfassade</p>
<p>Einfriedung/ Hoftor Felder aus weißen Metallstäben, vorgelagerte Hecke</p>	<p>Gestaltungshinweise / Bemerkungen</p> <ul style="list-style-type: none"> <li>• Fensterfläche im Verhältnis zur Wandfläche außergewöhnlich groß</li> <li>• wenn möglich Teilung der liegenden Fenster durch Aufmauerung eines Pfeilers</li> <li>• Fassadenanstrich</li> </ul>

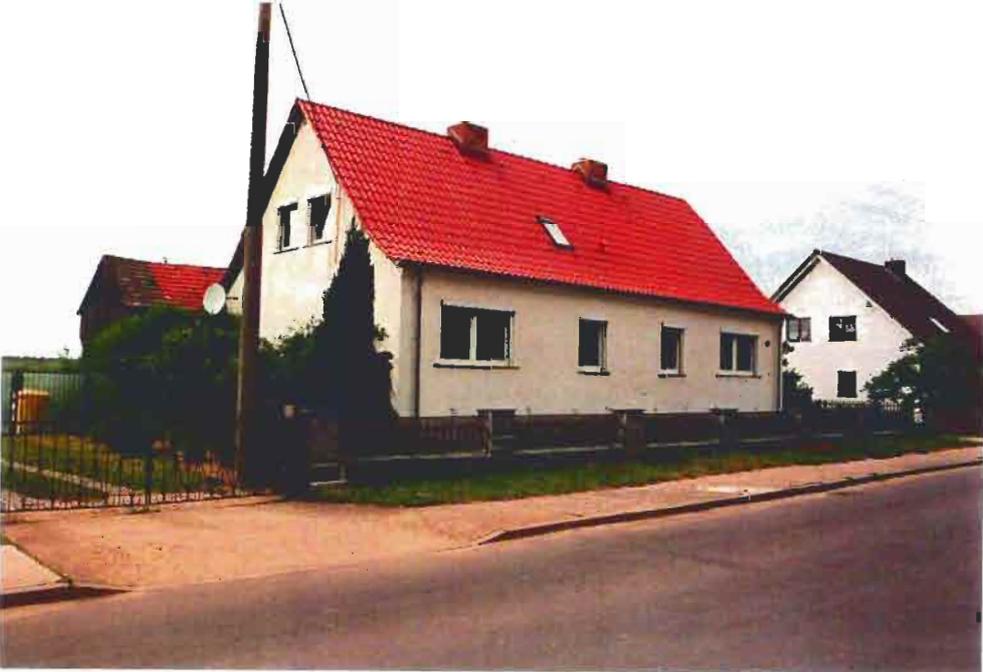
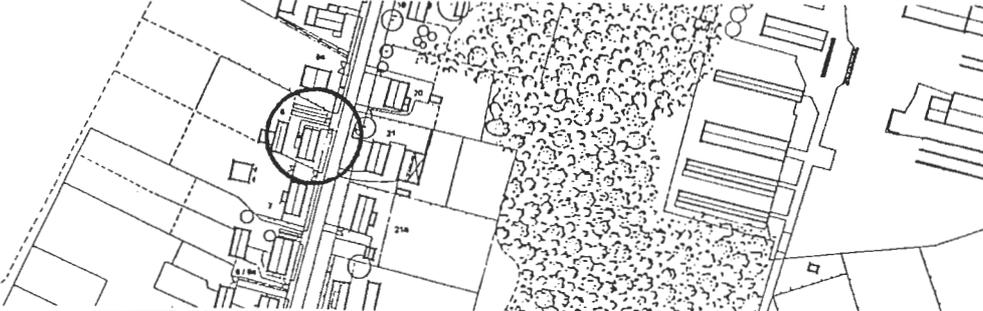
<p>Fassade weißer Glattputz Zustand: gut</p>	<p>Fenster zwei liegend, zwei stehend Zustand: gut</p>
<p>Dach Pfannenfalzziegel, rot Zustand: gut</p>	<p>Tür keine Tür Hauptfassade</p>
<p>Einfriedung/ Hoftor Holzlattenzaun mit Pfeilern Tor schwarze Metallstäbe, nach Möglichkeit dem Zaun anpassen</p>	<p>Gestaltungshinweise / Bemerkungen</p> <ul style="list-style-type: none"> <li>• bereits saniert, wahrscheinlich mit Wärmedämmung</li> <li>• ortsbildprägender Holzlattenzaun</li> <li>• nach Möglichkeit Erhalt/ Sanierung des Nebengebäudes mit der Holzverkleidung und den originalen Dachziegeln</li> </ul>

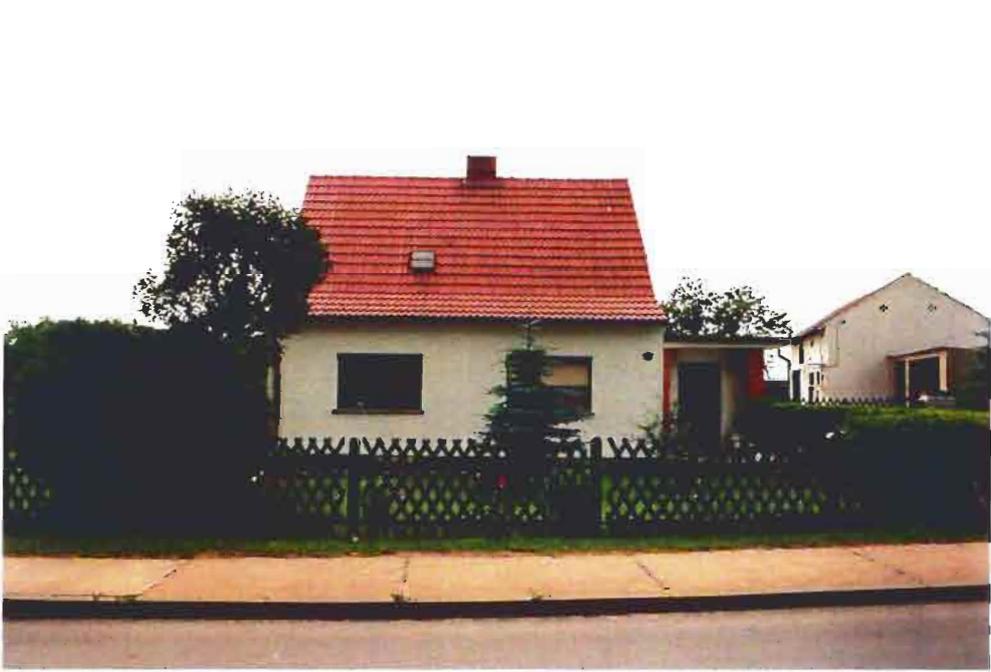
<p><b>Gebäudealter</b></p> <table border="1"> <tr><td>vor 1870</td></tr> <tr><td>1870 - 1920</td></tr> <tr><td>1921 - 1955 •</td></tr> <tr><td>1956 - 1989</td></tr> <tr><td>nach 1989</td></tr> </table>	vor 1870	1870 - 1920	1921 - 1955 •	1956 - 1989	nach 1989	<p>Rosengartener Straße 12</p>

<p>Fassade Glattputz, weiß Zustand: gut</p>	<p>Fenster zwei liegende, braun Zustand: gut</p>
<p>Dach Pfannenfalzziegel, rot Zustand: gut</p>	<p>Tür modern, braun, Anbau</p>
<p>Einfriedung/ Hoftor Jägerzaun</p>	<p>Gestaltungshinweise / Bemerkungen</p> <ul style="list-style-type: none"> <li>• bei Bedarf gestalterische Anpassung des Anbaues an das Hauptdach</li> <li>• Einsatz von Sprossenfenstern</li> </ul>

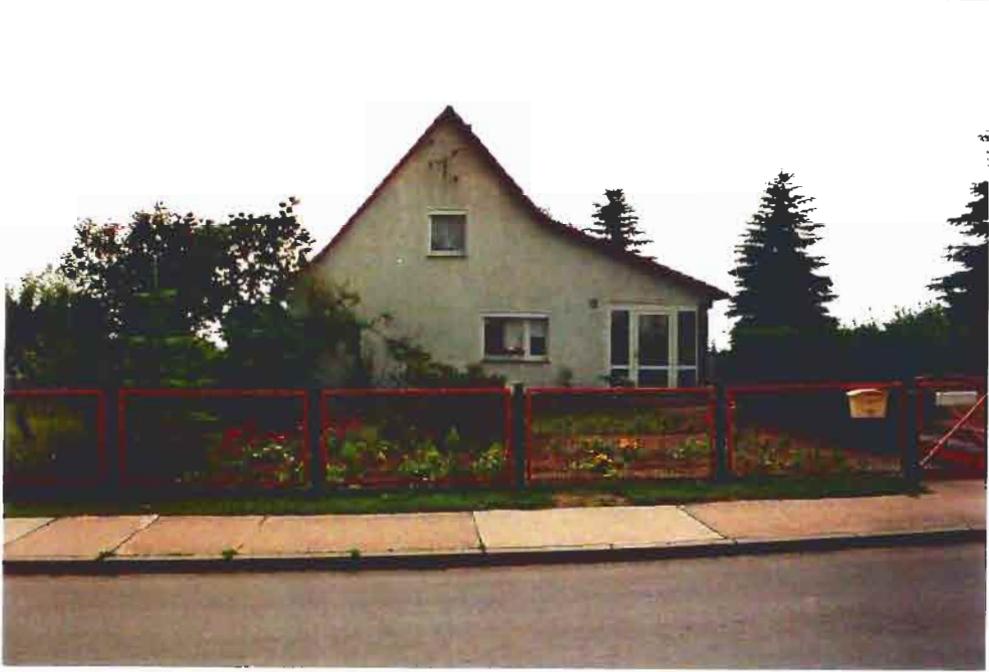
<p>Fassade (relativ glatter) Rauhputz, weiß gestrichen Zustand: gut</p>	<p>Fenster ein liegendes, ein stehendes, weiß Zustand: gut</p>
<p>Dach Pfannenfalzziegel, rot Zustand: gut</p>	<p>Tür Glastür</p>
<p>Einfriedung/ Hoftor Zargenzaun mit Kreppdrahtgeflecht, orange</p>	<p>Gestaltungshinweise / Bemerkungen</p> <ul style="list-style-type: none"> <li>• Charakter des Neubauernhauses durch Anbau verändert, große Verglasung mit Tür dorfuntypisch</li> <li>• Symmetrie der Giebelfenster verändert</li> <li>• Nutzgarten ortsbildprägend</li> </ul>

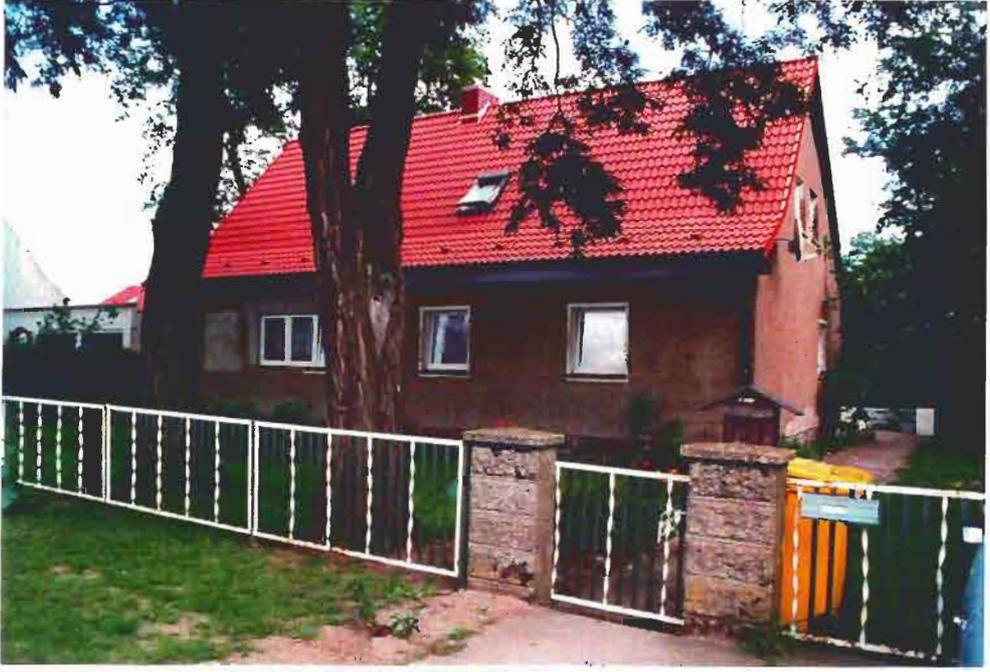
<p>Fassade Rauhputz, ungestrichen, Klinkersockel Zustand: gut</p>	<p>Fenster ein liegendes, zwei stehende Zustand: gut</p>
<p>Dach Pfannen, rot, Dachfenster Zustand: gut</p>	<p>Tür keine Tür in Hauptfassade</p>
<p>Einfriedung/ Hoftor Felder aus Metallstäben, weiß</p>	<p>Gestaltungshinweise / Bemerkungen</p> <ul style="list-style-type: none"> <li>• zugemauerte Fenster noch erkennbar</li> <li>• Fassadenanstrich</li> </ul>
