## Dorferneuerungsplanung Frankfurt (Oder) Ortsteil Lichtenberg

**Erkner, Juli 1998**

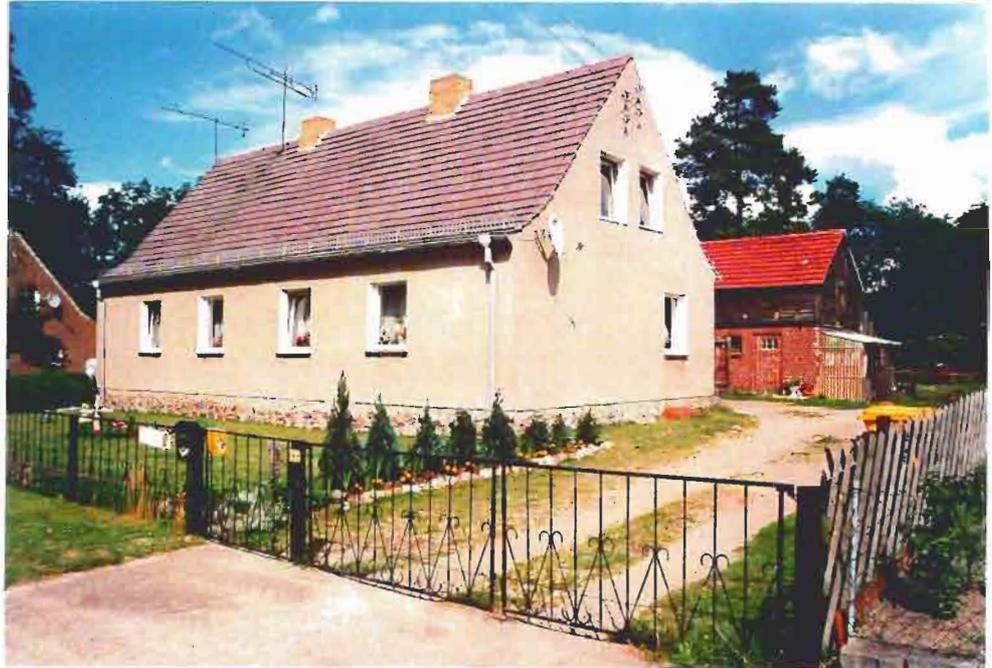
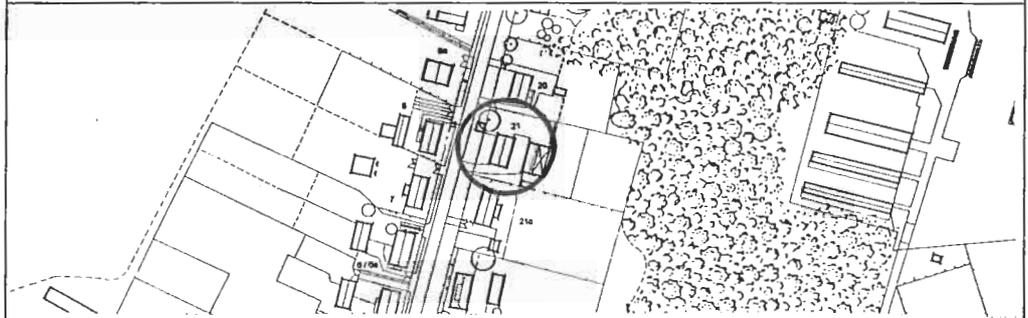
Rosengartener Straße 21

Fassade Glattputz, hell, Feldsteinsockel Zustand: gut	Fenster vier stehende, weiß, ohne Sprossen Zustand: gut
Dach Doppelfalzziegel, rötlich Zustand: gut	Tür keine Tür in Hauptfassade
Einfriedung/ Hoftor Felder aus Metallstäben, schwarz	Gestaltungshinweise / Bemerkungen <ul style="list-style-type: none"> <li>• bei Bedarf Sprossenfenster einsetzen</li> <li>• harmonische Fassadengliederung</li> <li>• Erhalt/ Sanierung Nebengebäude unter Beibehaltung der originalen Materialien</li> </ul>

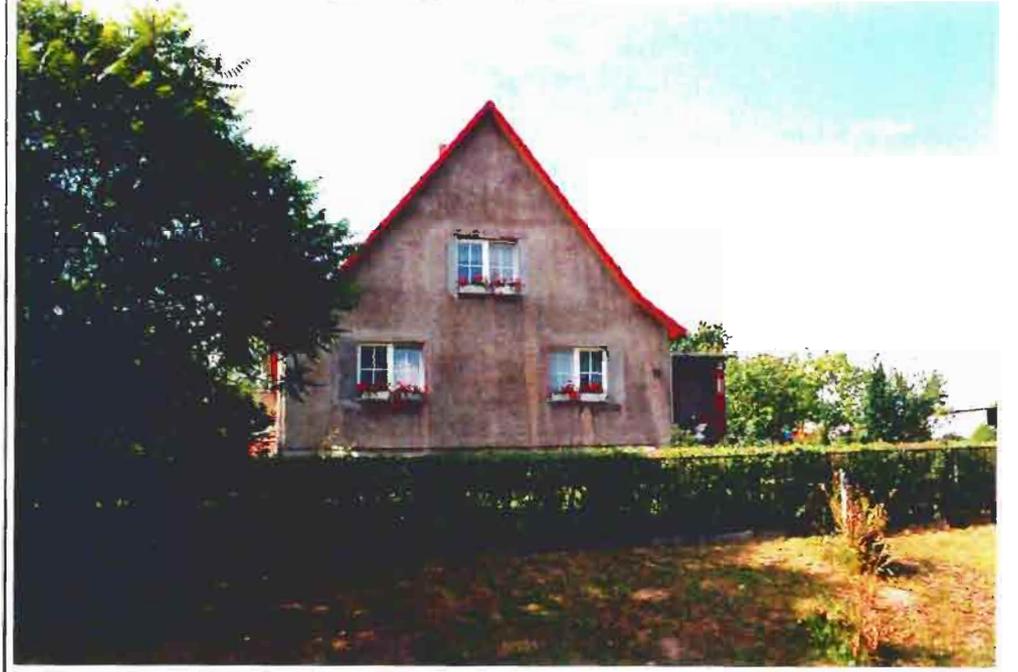
<p><b>Gebäudealter</b></p>	<p>Nordstraße 11</p>
<p>vor 1870</p>

<p>Fassade 1997 Glattputz, in gelben Ton gestrichen Zustand: gut</p>	<p>Fenster drei quadratische, originale Gestaltung wiederhergestellt Zustand: gut</p>
<p>Dach Pfannenfalzziegel, rot Zustand: gut</p>	<p>Tür keine Tür in Hauptfassade</p>
<p>Einfriedung/ Hoftor Felder aus Metallstäben, schwarz mit dahinter gepflanzter Hecke</p>	<p>Gestaltungshinweise / Bemerkungen</p> <ul style="list-style-type: none"> <li>• beispielhafte Sanierung eines Neubauernhauses durch Wiederherstellung der originalen Giebelaufteilung</li> <li>• gestalterische Integrierung des Anbaues durch Aufbringen eines Nebendaches</li> </ul>

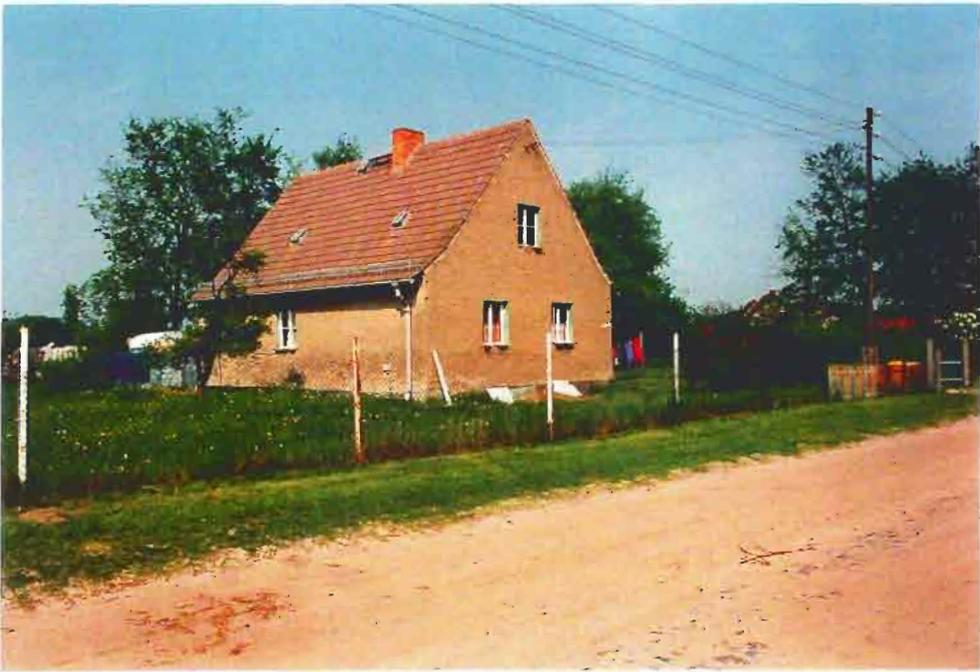
<p>Fassade Rauhputz, ungestrichen Zustand: gut</p>	<p>Fenster originale Breite, zweiflügelig und Sprossen, weiß, Zustand: mittel</p>
<p>Dach Pfannenfalzziegel, hellbraun Zustand: gut</p>	<p>Tür Anbau Zustand: mittel</p>
<p>Einfriedung/ Hoftor Maschendrahtzaun, teilweise beschädigt</p>	<p>Gestaltungshinweise / Bemerkungen</p> <ul style="list-style-type: none"> <li>• Fassadenanstrich</li> <li>• Einsetzung von Sprossenfenstern entsprechend dem Fenster im Dachgeschoß</li> <li>• Ersetzung des Zaunes durch Holzlattenzaun</li> </ul>

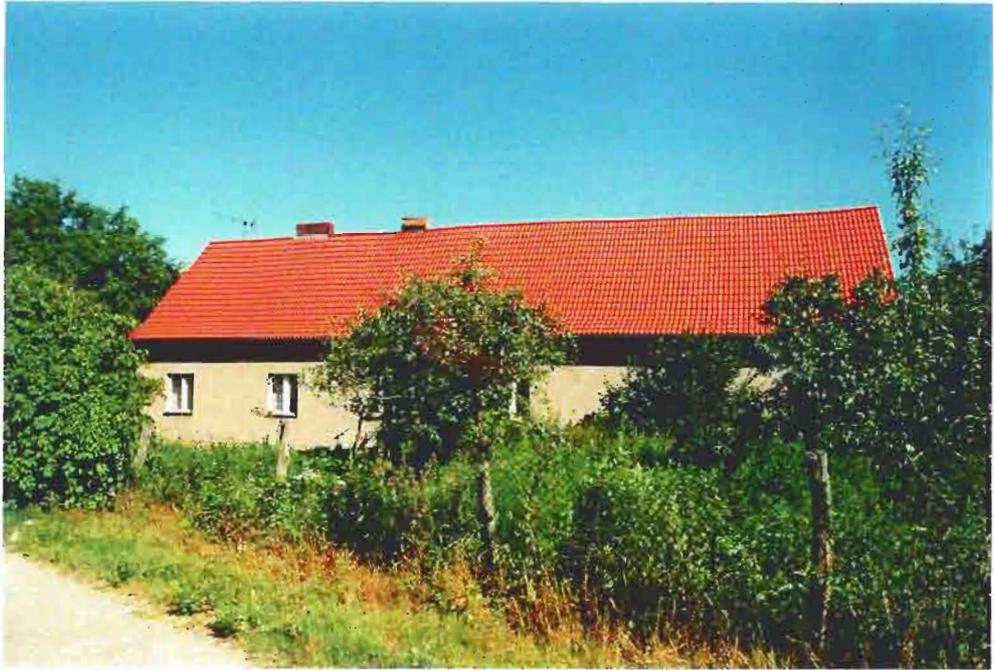
<p>Fassade Glattputz, ungestrichen Zustand: gut</p>	<p>Fenster originale Fensterbreite, zweiflügelig, weiß Zustand: gut</p>
<p>Dach Pfannen, rot Zustand: gut</p>	<p>Tür keine Tür zum Bauernweg</p>
<p>Einfriedung/ Hoftor Maschendrahtzaun</p>	<p>Gestaltungshinweise / Bemerkungen</p> <ul style="list-style-type: none"> <li>• Fassadenanstrich empfohlen, dabei möglichst unterschiedliche Hausglieder widerspiegeln, das heißt optische Untergliederung der Hauslänge</li> <li>• Ersetzung Zaun durch Holzlattenzaun</li> <li>• Einsetzung Sprossenfenster</li> </ul>

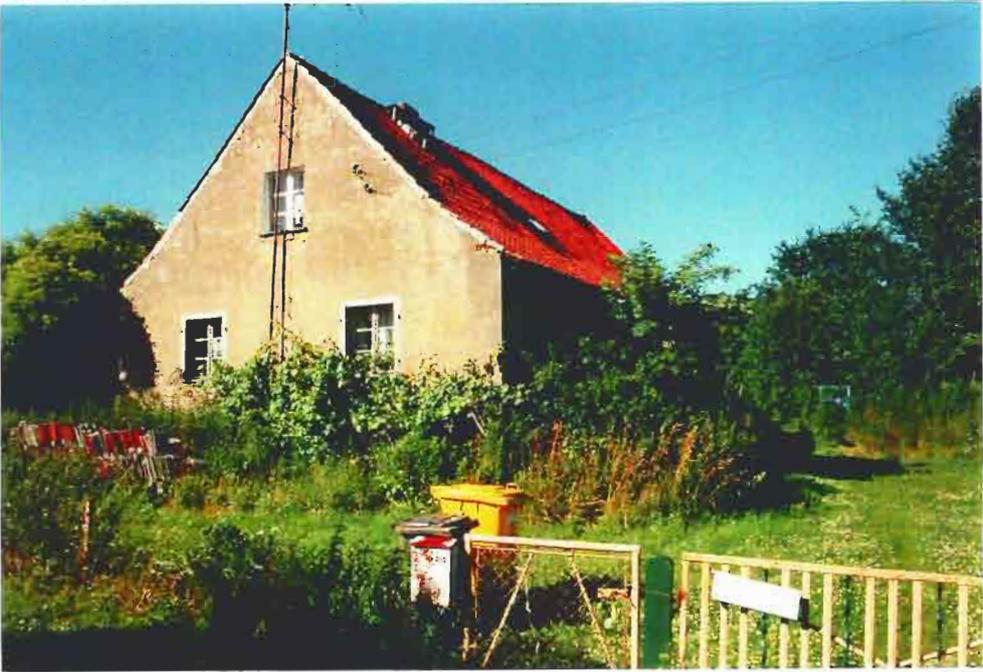
<b>Gebäudealter</b>	Kurze Straße 4
vor 1870

<b>Fassade</b> Glattputz, ungestrichen Zustand: mittel	<b>Fenster</b> originale Sprossenfenster, weiß Zustand: mittel
<b>Dach</b> Pfannenfalzziegel, rot Zustand: schlecht	<b>Tür</b> Haustür im Anbau Zustand: mittel
<b>Einfriedung/ Hoftor</b> Maschendrahtzaun, Tor Metallstäbe, gelb	<b>Gestaltungshinweise / Bemerkungen</b> <ul style="list-style-type: none"> <li>• original erhaltenes Neubauernhaus</li> <li>• Fassadenanstrich, ggf. Erneuerung Glattputz</li> <li>• Ersetzung Zaun durch Holzlattenzaun</li> <li>• Dachsanierung</li> <li>• Erhaltung Sprossenfenster</li> </ul>

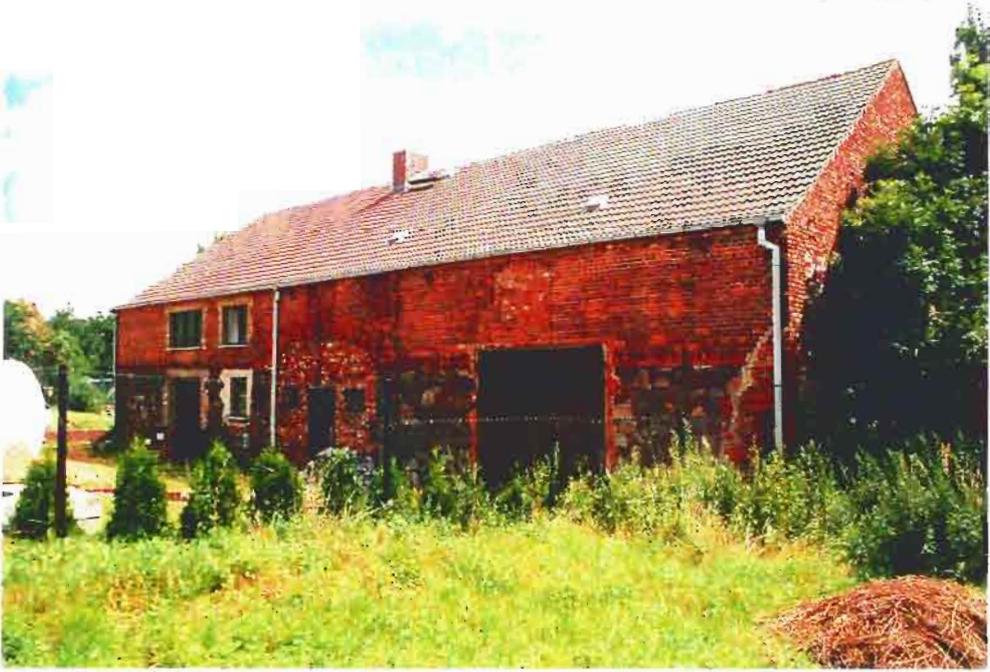
<p><b>Fassade</b> Feld- und Backstein, Setzungsriß, am Giebel fehlt der Fugenmörtel Zustand: mittel</p>	<p><b>Fenster</b> ein quadratisches, ein liegendes, braun Zustand: gut</p>
<p><b>Dach</b> Pfannenfalzziegel, helles Rot Zustand: gut</p>	<p><b>Tür</b> modern, braun</p>
<p><b>Einfriedung/ Hoftor</b> Maschendrahtzaun, möglichst durch dorftypischen Holzlattenzaun ersetzen</p>	<p><b>Gestaltungshinweise / Bemerkungen</b></p> <ul style="list-style-type: none"> <li>• ehemalige Schäferei, Ursprung des Vorwerkes</li> <li>• Einsetzung Sprossenfenster</li> <li>• Situation an dem zugemauerten Haupttor dem abgerundeten Sturz anpassen</li> <li>• Erhalt/ Sanierung Holztor</li> </ul>
